Retningslinjer for varebiler

LeasePlan

Introduktion

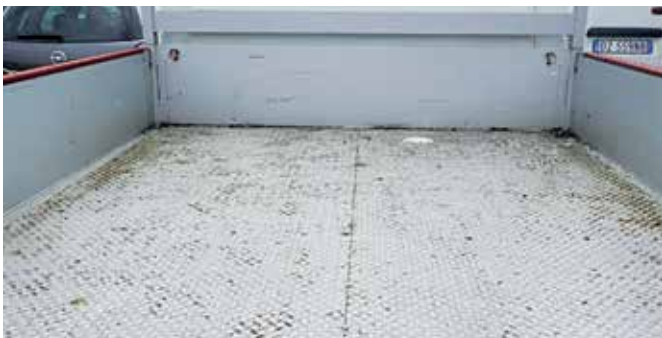
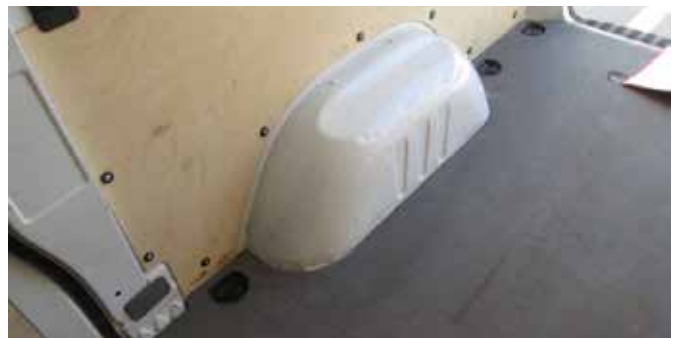
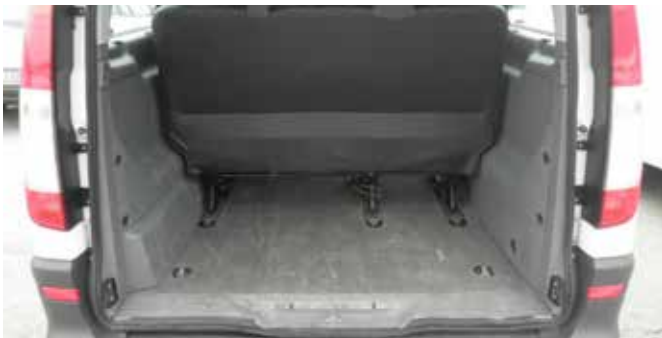
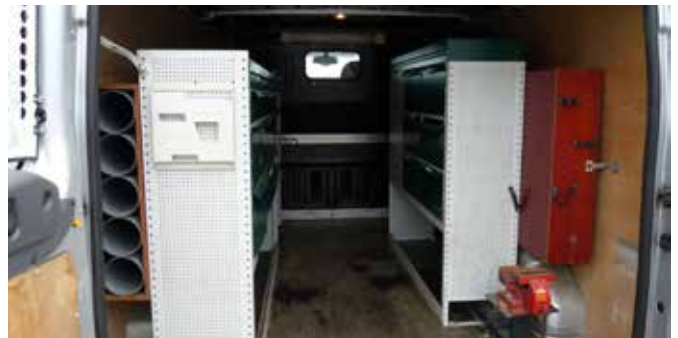
- Eventuelle ridser, skrammer og/eller deformation af læsseområdet, hvis dette ikke påvirker dørenes funktion eller kan ses udefra.
- Afscrabninger, buler og slag på karmene eller i væggene ved læsseområdet, hvis dette ikke påvirker rummets funktion eller kan ses udefra.
- Ekstra tilbehør efterladt i bilen, hvis dette er korrekt installeret og overholder forskrifterne for bilen.

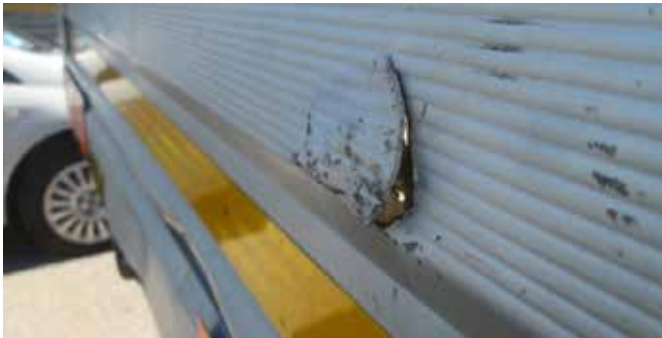
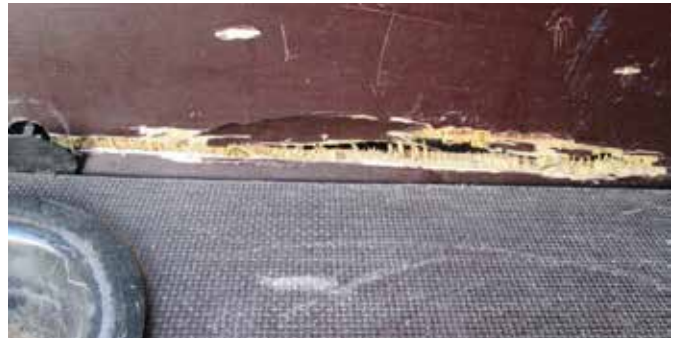
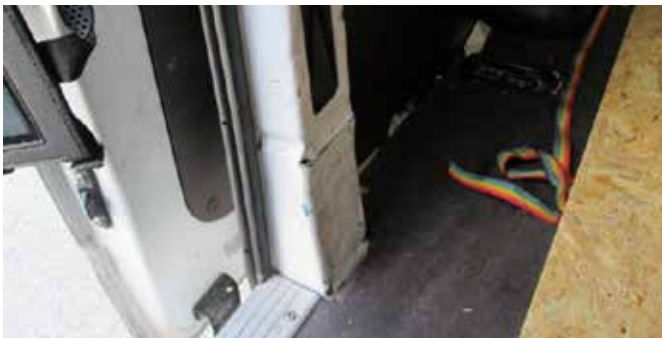
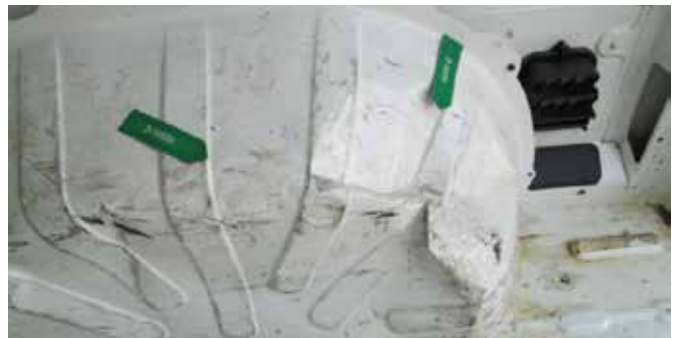
- Deformationer af hjulkasse og tegn på forkert læsning eller utilstrækkelig sikring af læsset gods.
- Enhver form for buler, ridser og skrammer i læsseområdet med udvikling af rust.
- Huller i læsegulvet eller alvorlig deformation.
- Beskadiget, bulet eller ødelagt indvendig beklædning, der begrænser brugen af døre, vinduer eller tilbehør.
- Deformation af karrosseridele, skillevægge, døre eller vinduer, der påvirker rummenes funktion.
- Skade på indersiden af læsseområdet, som kan ses udefra.
- Manglende indvendig beklædning eller skillevægge.
- Rifter, flænger eller manglende dele på læsegulvet eller beklædningen i læsserummets område.

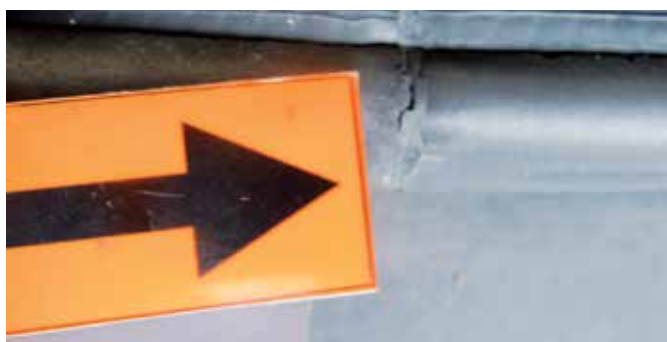
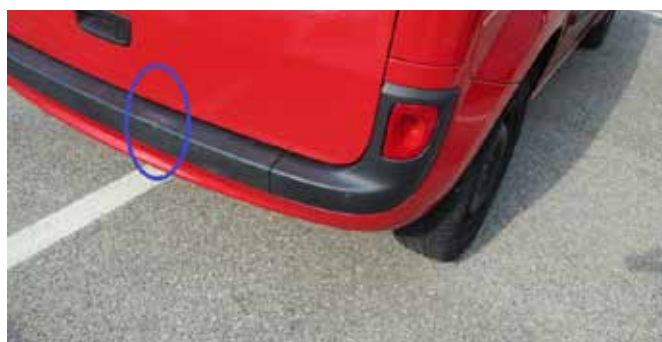
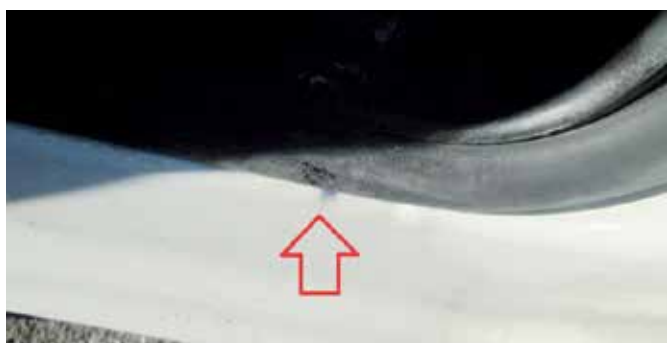
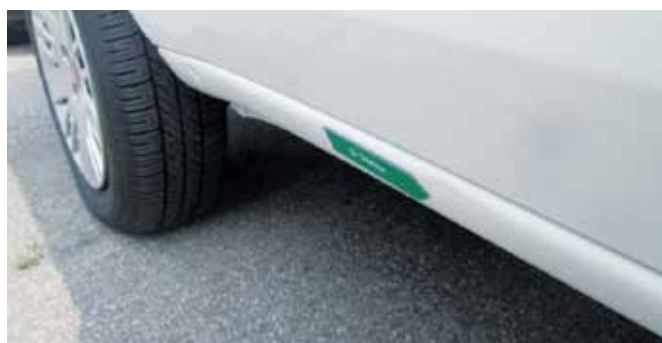
- Ridser, skrammer eller afskrabninger på karmene til læsserummet, hvis dette ikke påvirker funktionen af kofangere, lys etc.
- Afskrabninger på karmene ved bag- eller sidedørene til læsserummene, hvis dette ikke påvirker dørenes funktion.

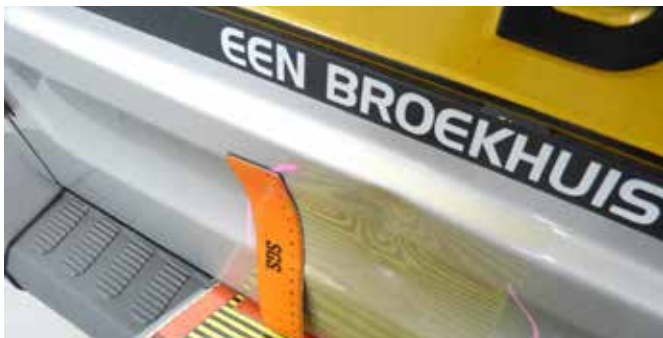
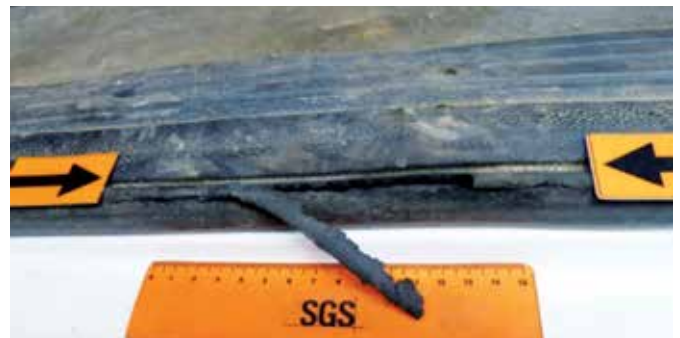
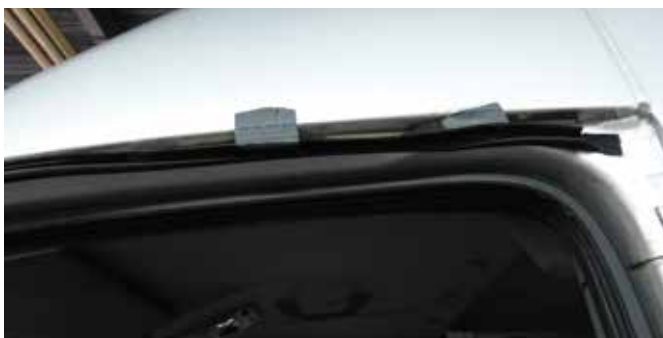
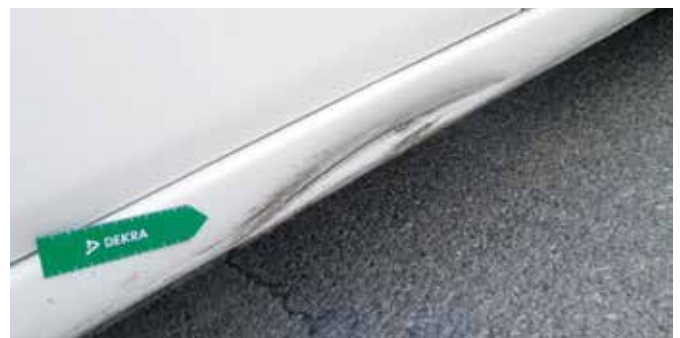
- Skader, der har deformeret karmen.
- Ridser, skrammer eller afskrabninger på karmene til læsserummet, hvis dette påvirker funktionen af kofangere, lys etc.
- Afskrabninger på karmene ved bag- eller sidedørene til læsserummene, hvis dette påvirker dørenes funktion.
- Beskadigede dørtætninger.

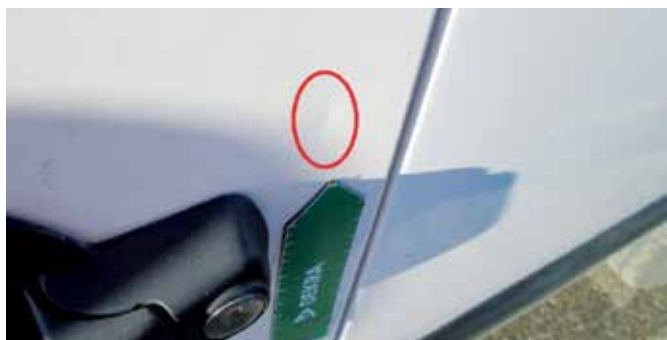
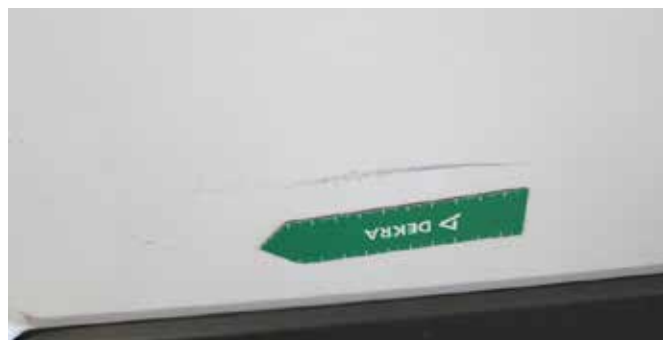
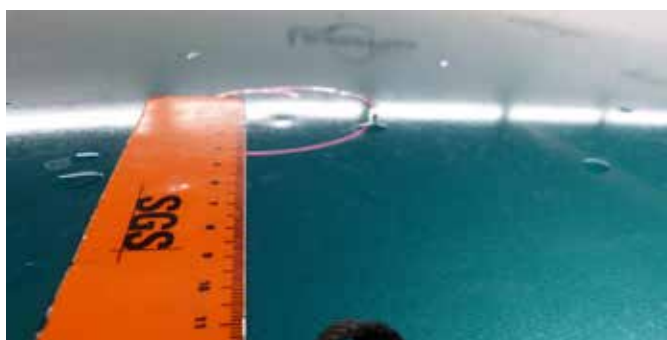
- Enhver form for afskalninger, ridser, skrammer og afskrabninger op til 10 cm, der kan fjernes ved hjælp af mekanisk polering.
- Buler op til 2 cm, hvis der ikke er mere end to buler pr. panel.
- Små områder med stenslag, hvis under 25 % af panelet er berørt.
- Afskalninger, der er blevet korrekt behandlet inden rustudvikling.

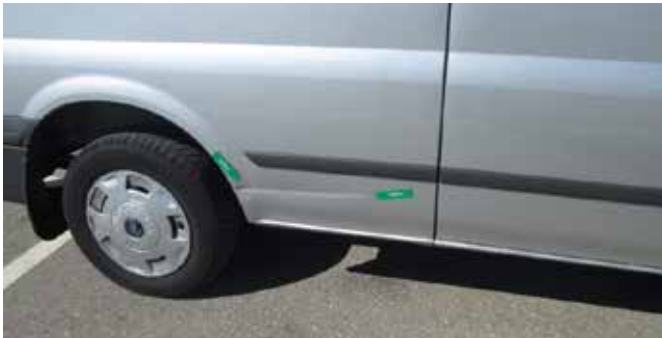
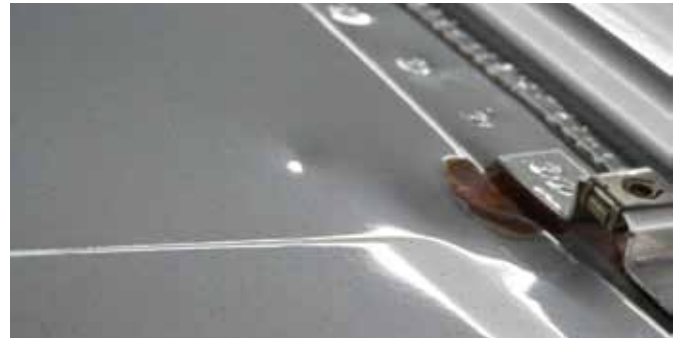
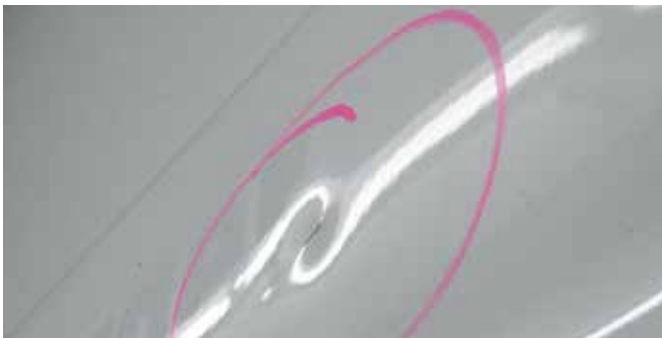
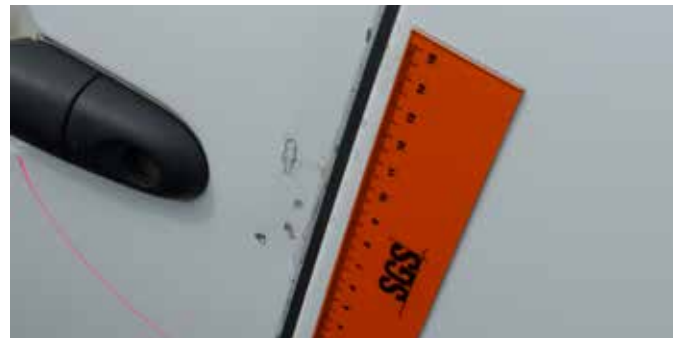
- Afskalninger, ridser, skrammer og afskrabninger, der er længere end 10 cm.
- Enhver afskalning, ridse, skramme og afskrabning, der ikke kan fjernes ved hjælp af mekanisk polering.
- Buler, der er større end 2 cm.
- Mere end to buler pr. panel.
- Rustudvikling på enhver form for skade.
- Afskalninger (stenslag), der dækker mere end 25 % af panelet.
- Forkert ommaling, der har medført en farveforskel.
- Forkert reparationsarbejde.
- Farveændring i malingen via ekstern påvirkning.

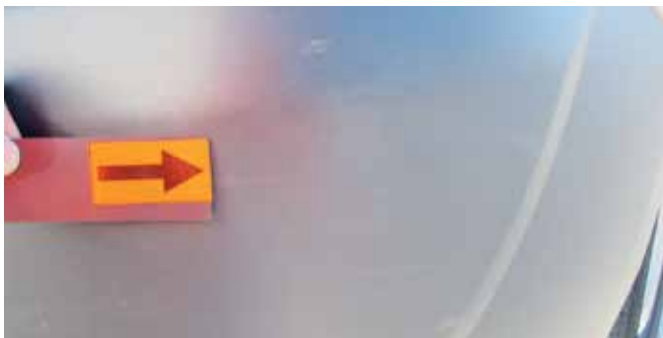
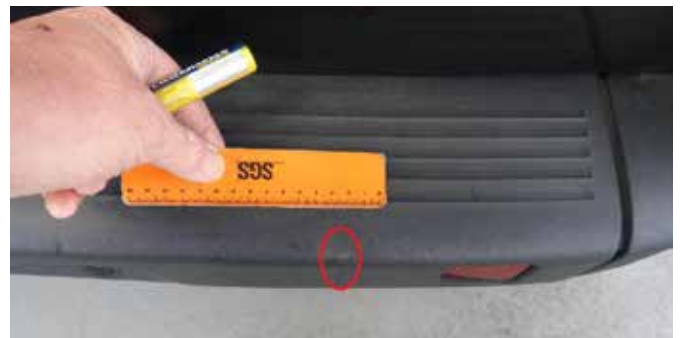
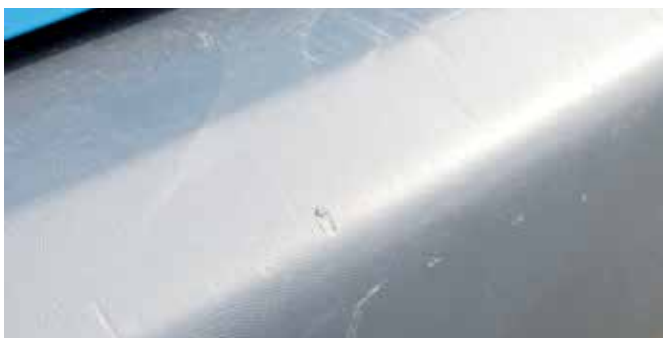
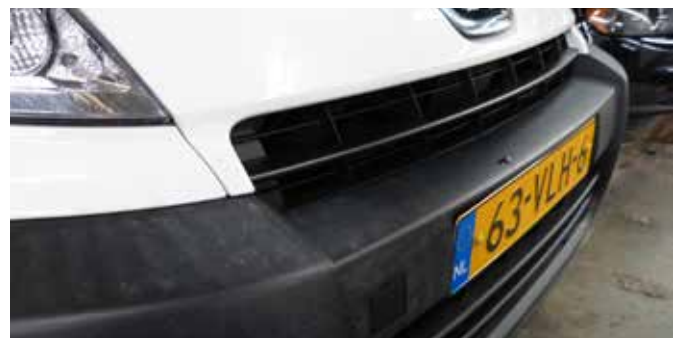
- Enhver form for ridser, skrammer og afskrabninger op til 10 cm, der kan fjernes ved hjælp af mekanisk polering.
- For kofangere, der har struktur eller er umalede, er skrammer og ridser på op til 10 cm acceptable.
- Buler op til 2 cm, maksimalt 2 buler pr. kofanger eller kølergitter.
- Misfarvning, der skyldes ekstern påvirkning, f.eks. vejrforhold.

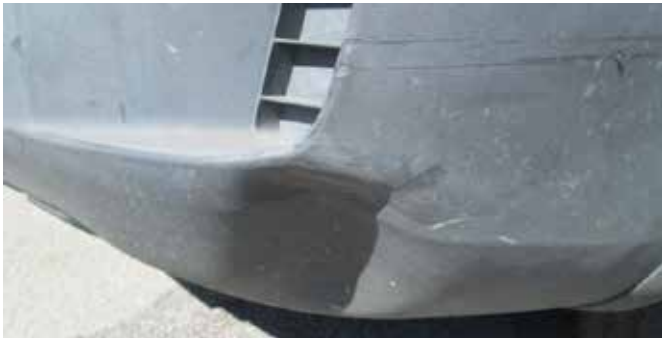
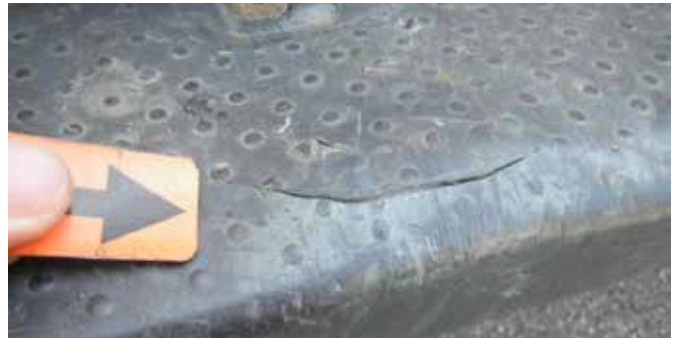
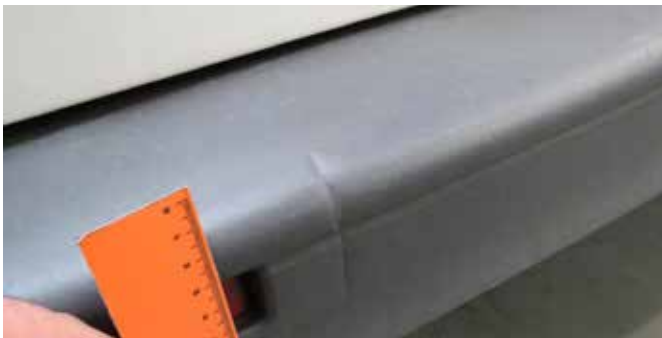
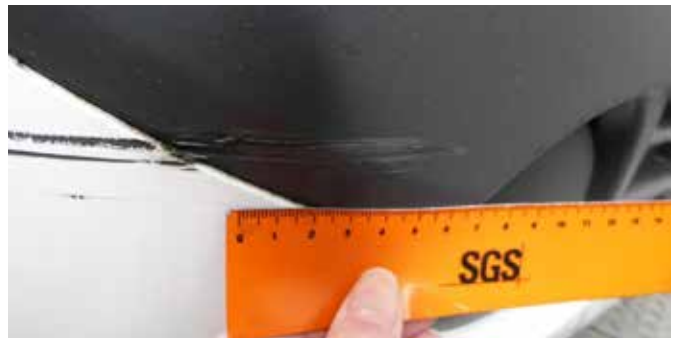
- Ødelagte, revnede eller deformerede kølgitter og kofangere.
- Enhver form for afskalninger, ridser, skrammer og afskrabninger, der er længere end 10 cm.
- For malede kofangere: Enhver form for afskalninger, ridser, skrammer og afskrabninger, der ikke kan fjernes ved hjælp af mekanisk polering.
- Buler, der er større end 2 cm.
- Mere end to buler pr. kølgitter eller kofanger.
- Skader, der skyldes forkert brug af kemikalier.

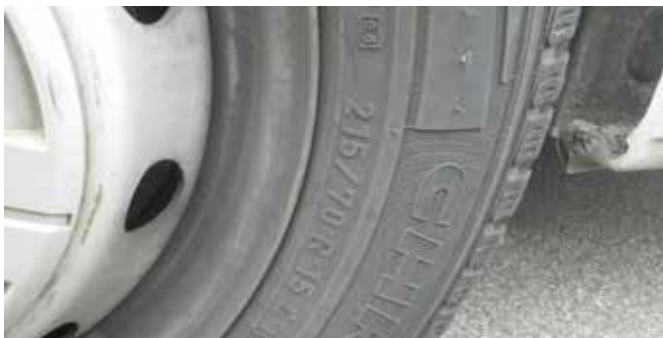
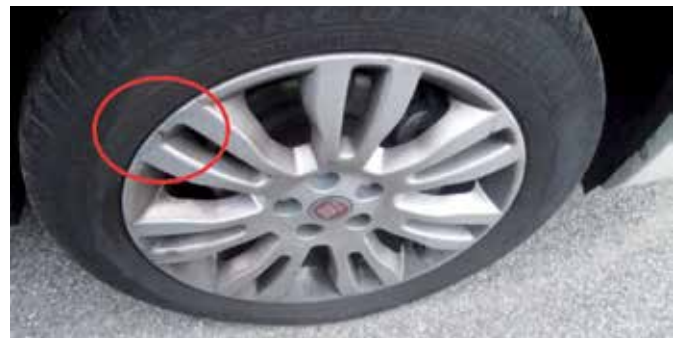
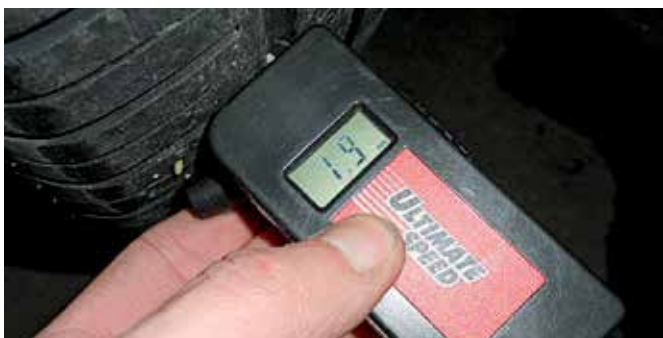
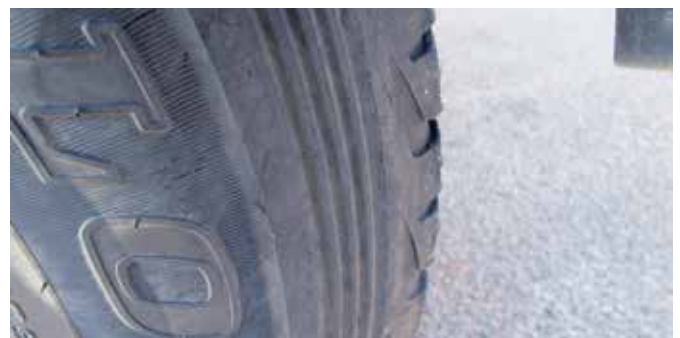
- Dæk med en slidbane på minimum 1,6 mm, eller slidbaner, der opfylder lokale lovgivningsmæssige krav.
- På forsiden af hjulfælgen, hjulkransen eller legeringen: Én ridse, skramme eller afskrabning på op til 10 cm.
- På kanten af hjulfælgen, hjulkransen eller legeringen: Én ridse, skramme eller afskrabning på op til 10 cm.

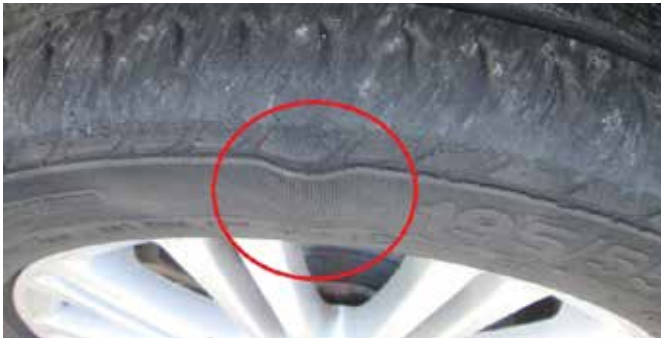
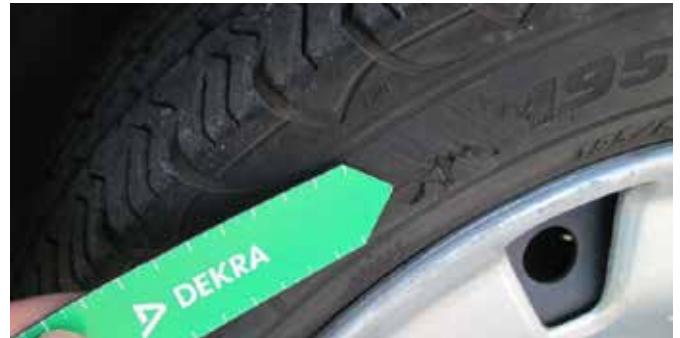
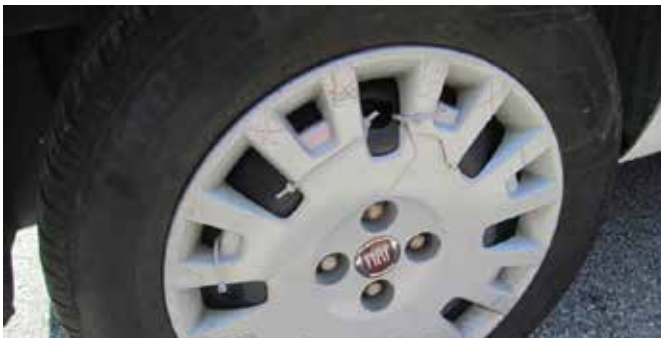
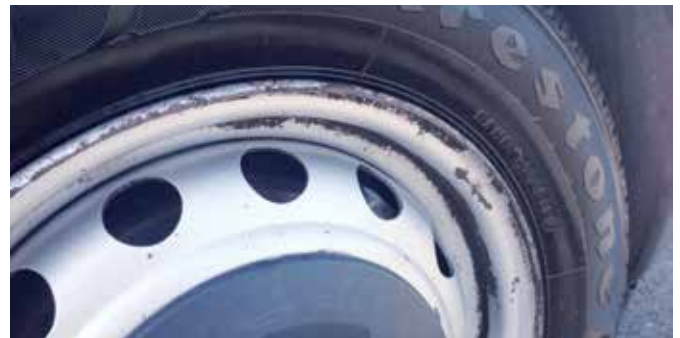
- Ridser, skrammer eller afskrabninger, der er større end 10 cm.
- Deformerede dæk, f.eks. grundet kørsel for tæt på kantsten.
- Buler, revner eller hak i dækkene.
- Skader på dæksiderne eller slidbanerne.
- Dæk, der er gennemboret af et fremmedlegeme.
- Ødelagt eller deformeret hjulfælg, hjulkapsel, hjulkranse eller legering.
- Rustudvikling på hjulfælgen, hjulkransen eller legeringen.
- Returneringer uden dæk-mobilitetssættet og/eller reservehjulet.

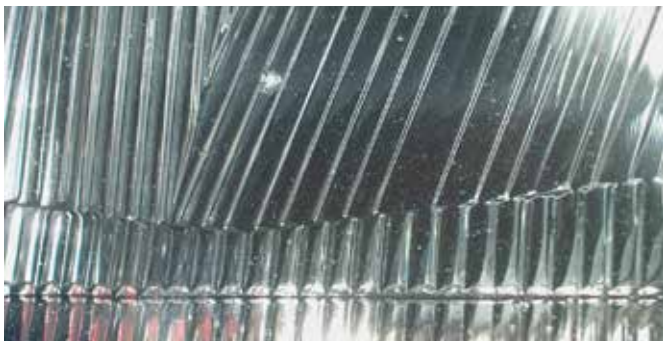
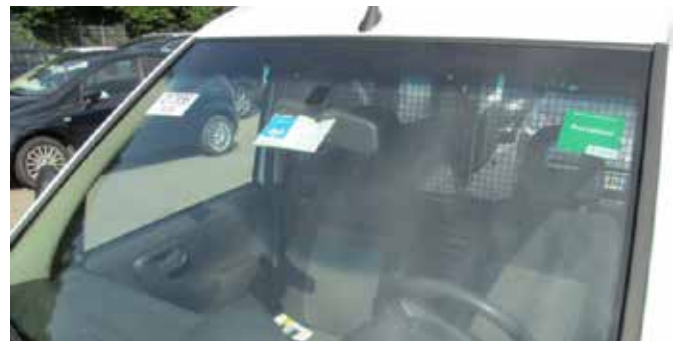
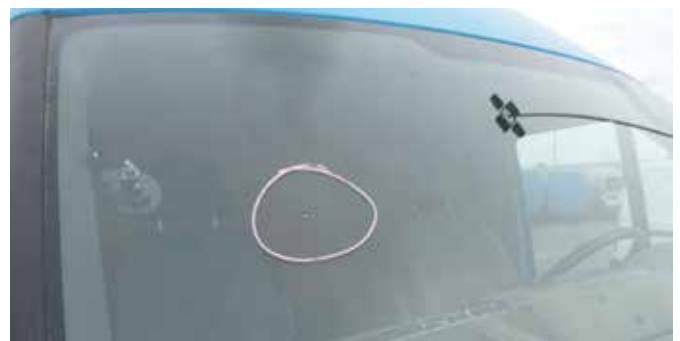
- Stenslag, hvis de ikke er over 1 cm og ikke er i sektion A på forruden.
- Stenslag på overfladen af forlygterne, tågelygterne eller indikatorer, som ikke har ødelagt glasset og ikke hindrer funktionen.
- Små klistermærker på glasset, som kræves i henhold til lokal lovgivning.

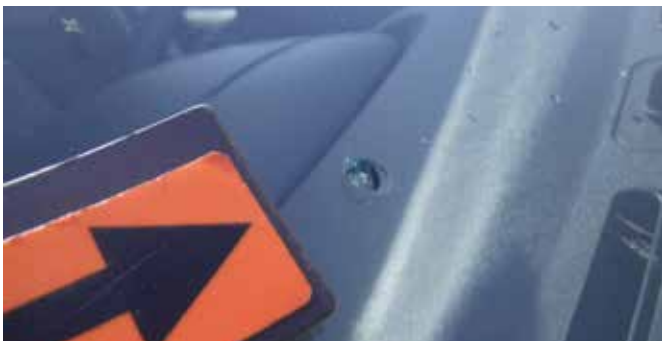
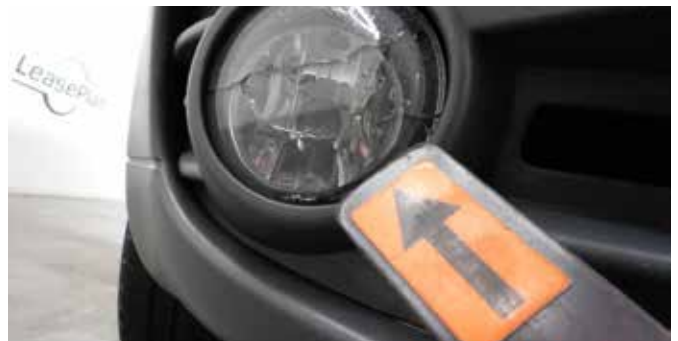
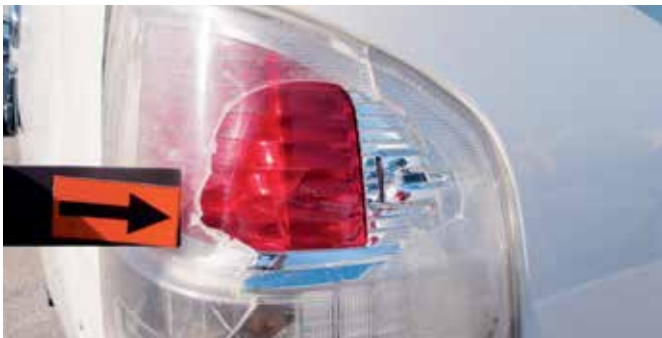
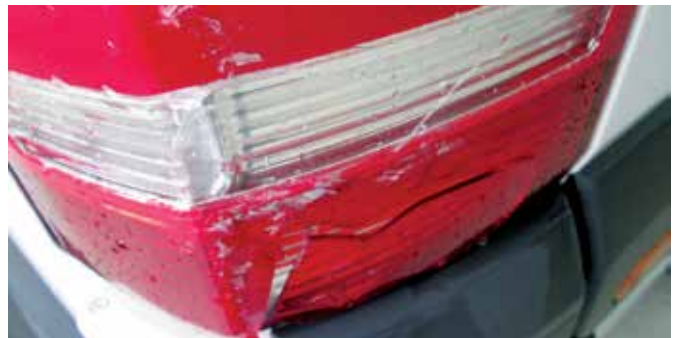
- Ødelagt glas eller ødelagte lygter.
- Revner eller skår i lygterne, som begrænser lygtens funktion. Alle pærer skal fungere.
- Selvpåklæbet solbeskyttelse eller tonede strimler skal fjernes helt fra ruderne, hvis de ikke er påklæbet af en professionel, eller hvis de er ødelagte eller er begyndt at gå løs i rudens hjørner.
- Afskalninger eller revner, der er større end 1 cm og/eller er i sektion A.

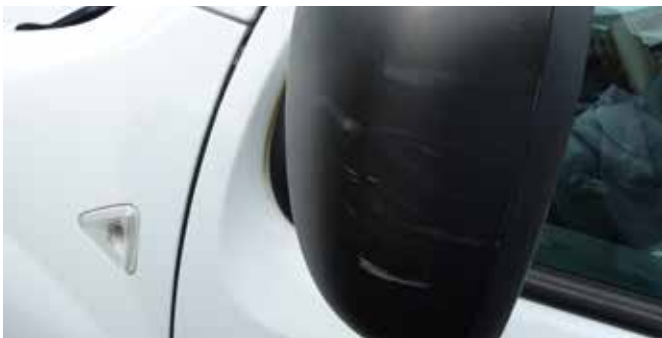
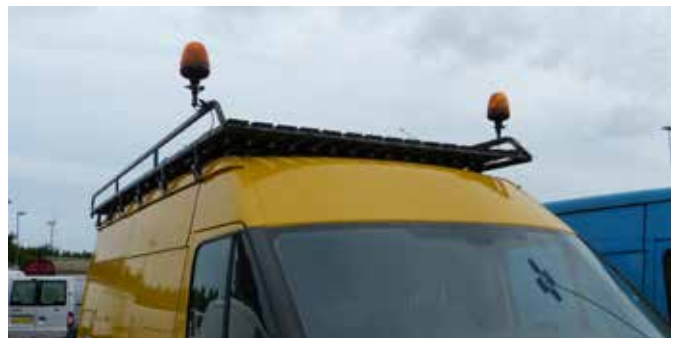
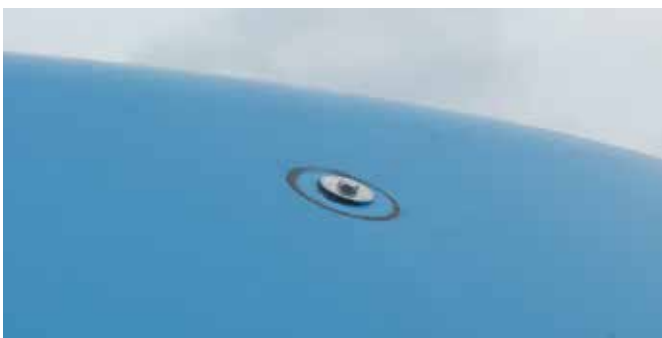
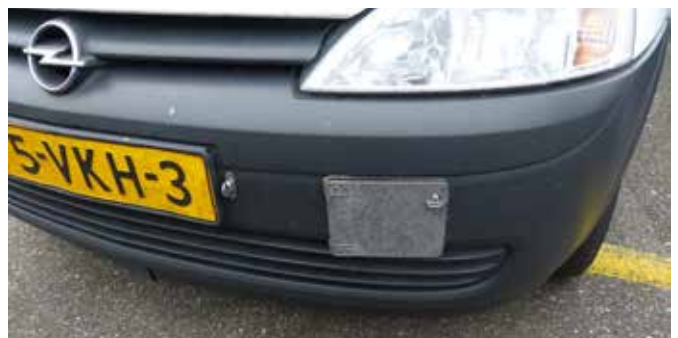
- Ridser eller skrammer op til 5 cm.
- Returnering af et køretøj med intakt anhængertræk og intakte stikben.
- Monterede signallys eller lygter, der er korrekt monteret og fungerer perfekt, uden skader. Lygterne skal overholde lovmæssige krav, og hvis det kræves i lokal lovgivning, være angivet i køretøjets dokumenter.
- Ekstra antenner eller tagbeslag skal fungere perfekt og overholde lovgivningen med hensyn til vejsikkerhed samt være godkendte til den pågældende type køretøj.
- I tilfælde af at eksternt tilbehør fjernes, skal det berørte område repareres ordentligt.

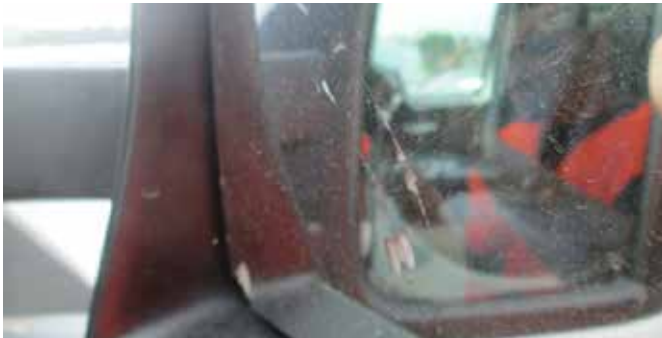
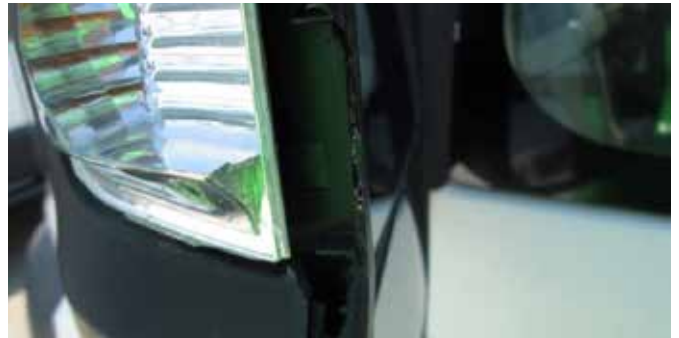
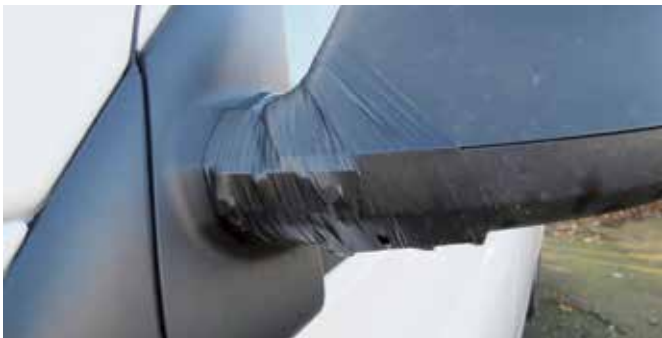
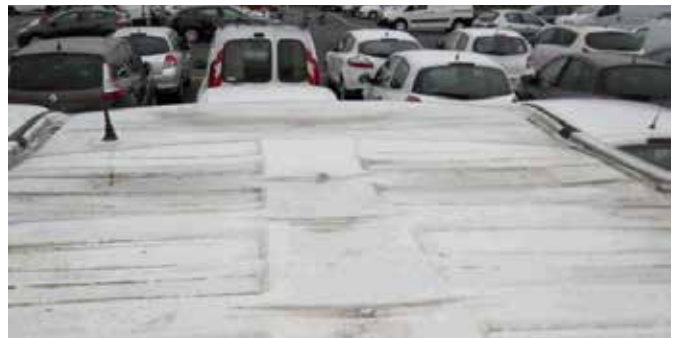
- Ridser eller skrammer, der er større end 5 cm.
- Deformation af spejlet og/eller spejlindfatningen.
- Signallys, der har beskadiget køretøjets struktur via deres montering eller fjernelse.
- Beskadigede, ødelagte eller rustne tagbagagebærere og/eller anhængertræk.

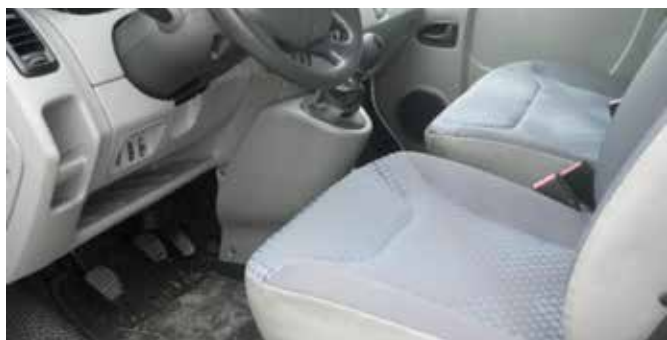
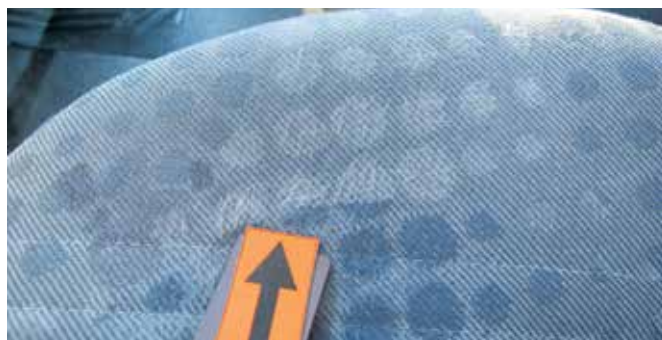
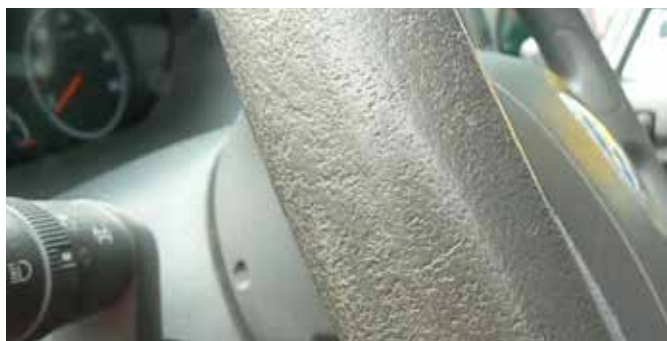
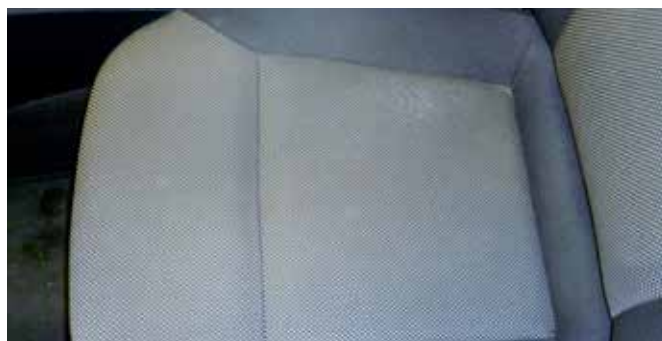
- Tilsmudsning og pletter på den indvendige beklædning, på sæder, tæpper og gulvmåtter, som kan fjernes ved almindelig rengøring.
- Sæder med slitage og fordybninger, der skyldes almindelig brug.
- Misfarvning af paneler grundet daglig brug og slitage.
- Telefonbeslag/kabinetenheder kan efterlades i køretøjet.

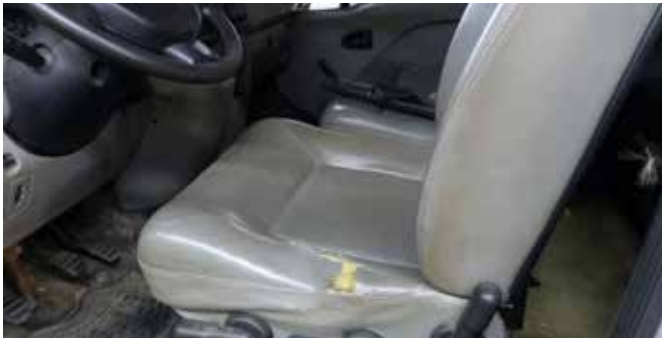
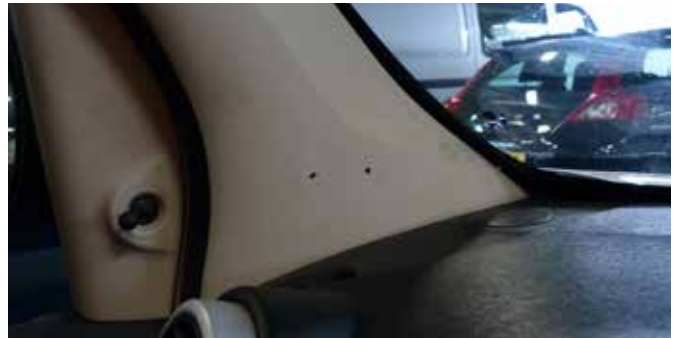
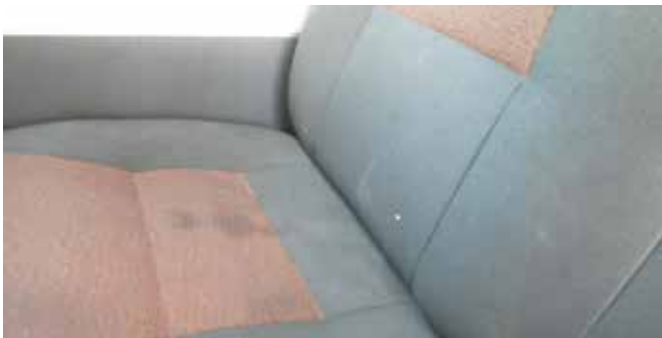
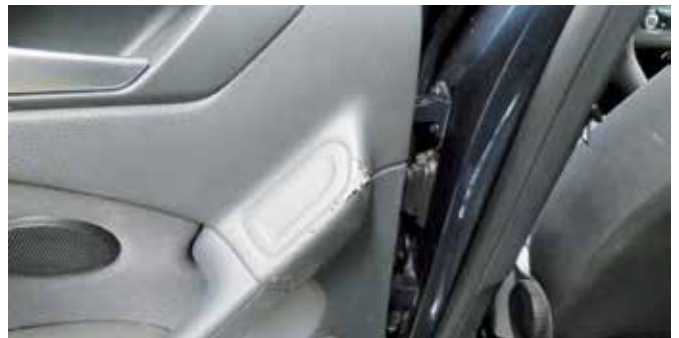
- Tilsmudsning og pletter på den indvendige beklædning, på sæder, tæpper og gulvmåtter, som ikke kan fjernes ved almindelig rengøring, men som kræver specialrengøring.
- Flænger, afskrabninger, slitage og deformation af materialet på den indvendige beklædning, på sæder, tæpper og gulvmåtter.
- Huller i konsollen som følge af, at der er blevet fjernet udstyr.
- Flænger, udhulinger eller løse tråde på rattet.
- Ubehagelige lugte, der kræver specialrengøring for at få dem væk.
- Aflevering af køretøjet uden tidligere fjernede sæder.
