**LeasePlan**  
Fair Wear & Tear

# Richtlijnen voor de wagen

# LeasePlan

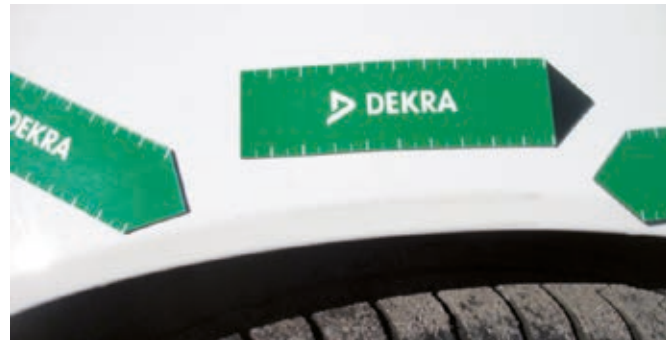
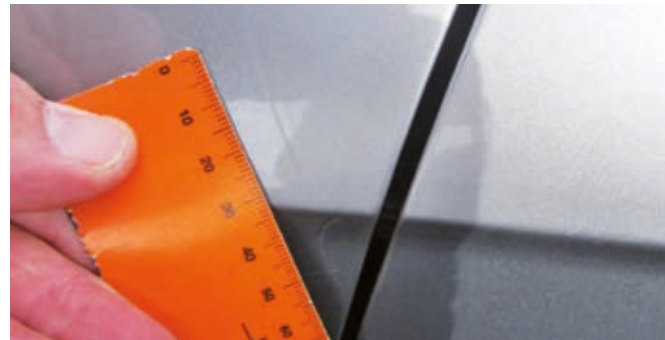
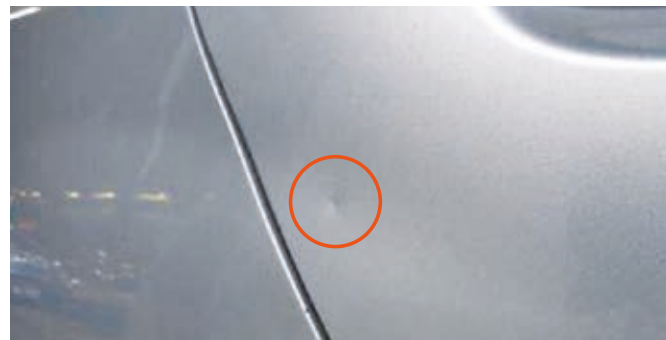
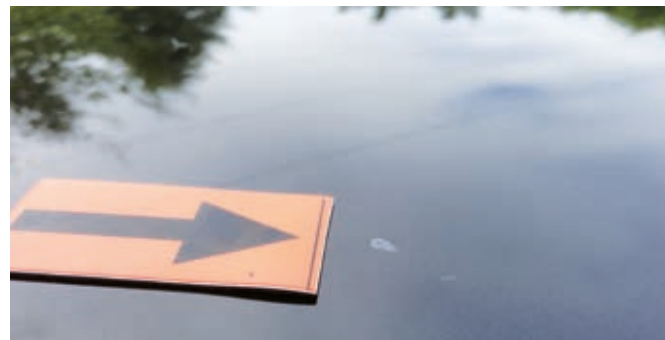
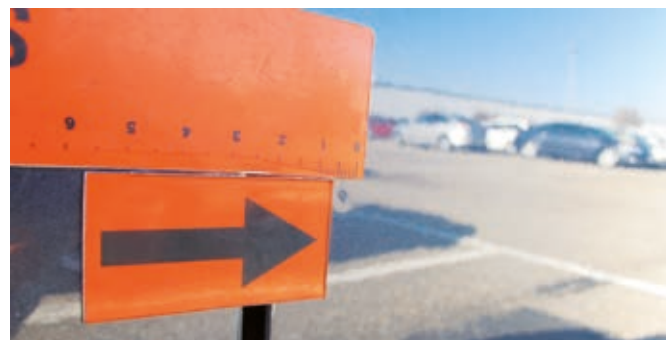
- Steenslag en krassen tot 10 cm, mits deze met behulp van mechanisch polijsten kunnen worden verwijderd
- Schuurplekken tot 2 cm, mits deze met behulp van mechanisch polijsten kunnen worden verwijderd
- Deuken tot 2 cm, mits het niet meer dan twee deuken per carrosserieonderdeel zijn
- Gebieden met steenslag, mits minder dan 25% van het carrosserieonderdeel is aangetast en er geen roestvorming is ontstaan
- Steenslag die correct is bijgewerkt vóór het ontstaan van roestvorming

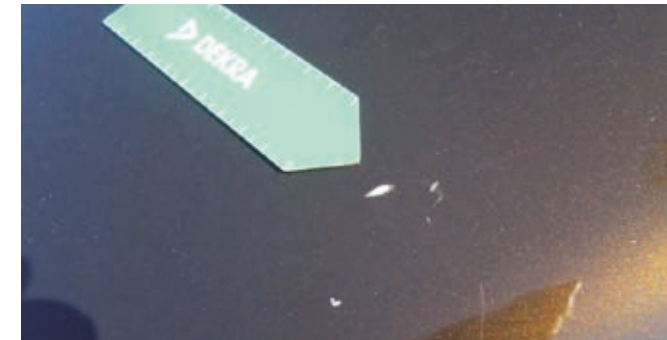
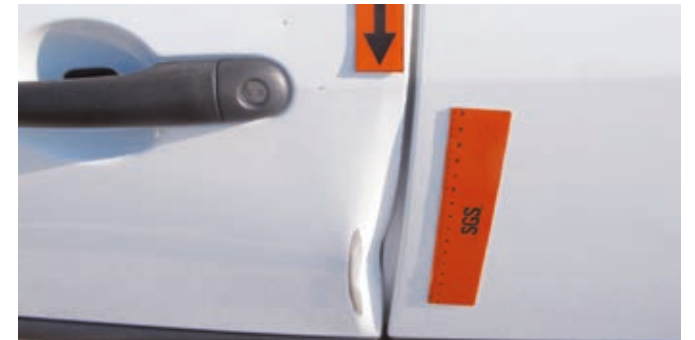
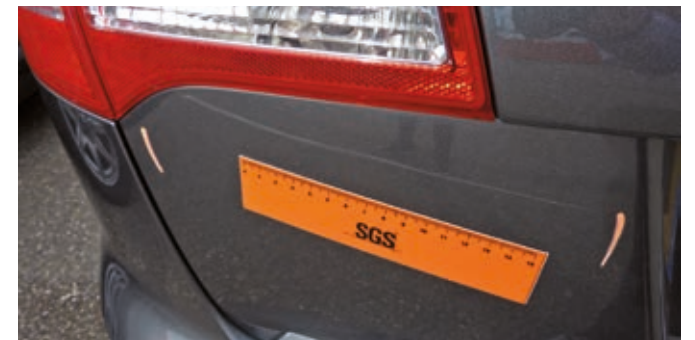
- Krassen langer dan 10 cm
- Schuurplekken groter dan 2 cm
- Steenslag, krassen, en schuurplekken die niet gerepareerd kunnen worden met behulp van mechanisch polijsten
- Deuken groter dan 2 cm
- Meer dan twee deuken per carrosserieonderdeel
- Deuken, steenslag en krassen met roestvorming
- Steenslag op meer dan 25% van een carrosserieonderdeel
- Slechte carrosserieherstelling met zichtbaar kleurverschil
- Onjuiste herstelwerkzaamheden
- Roestvorming
- Chemische inwerking en verkleuring van de lak door externe invloeden

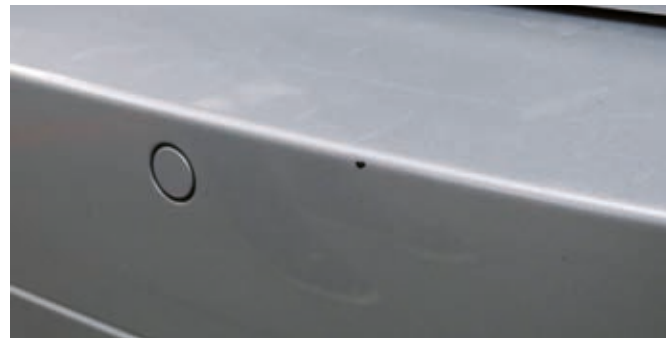
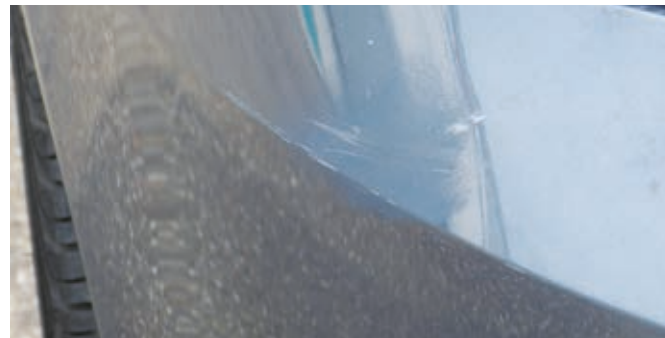
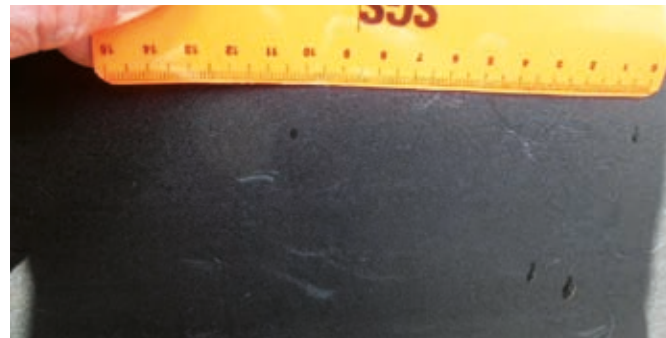
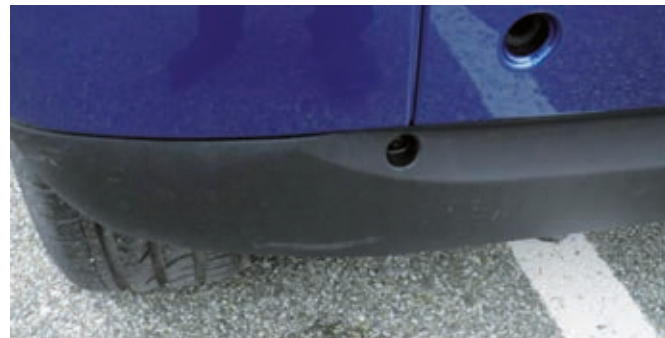
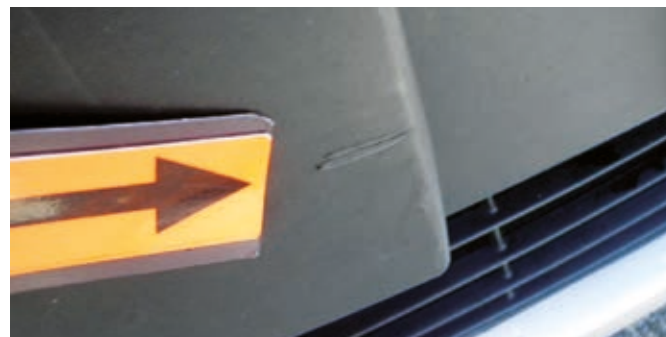
- Steenslag en krassen tot 10 cm, mits deze met behulp van mechanisch polijsten kunnen worden verwijderd
- Schuurplekken tot 2 cm, mits deze met behulp van mechanisch polijsten kunnen worden verwijderd
- Voor niet-meegelakte bumpers of bumpers met structuur: krassen van maximaal 10 cm zijn aanvaardbaar
- Voor niet-meegelakte bumpers of bumpers met structuur: groeven en schuurplekken van maximaal 2 cm zijn aanvaardbaar
- Deuken tot 2 cm, met een maximum van 2 deuken per bumper of grille
- Verkleuring door invloeden van buitenaf, bijvoorbeeld weersomstandigheden

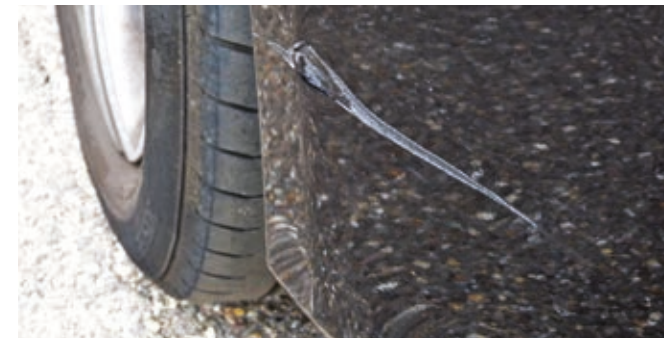
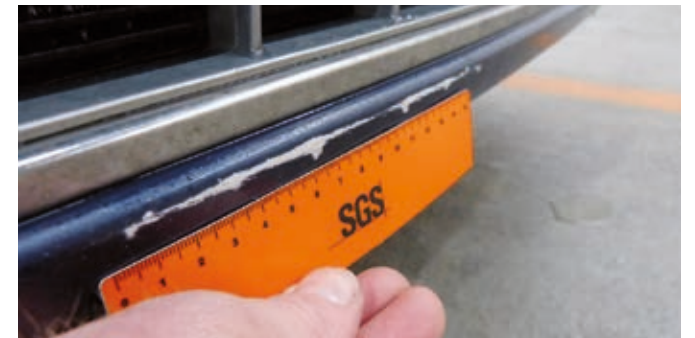
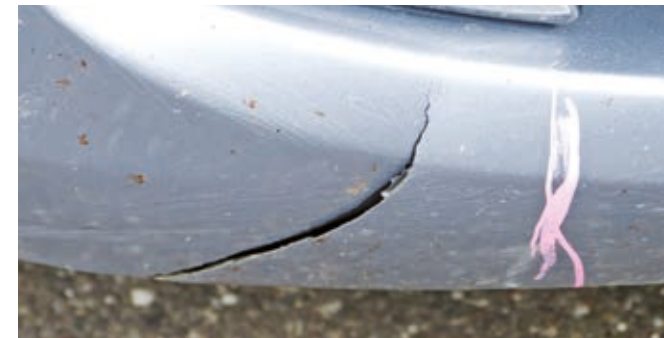
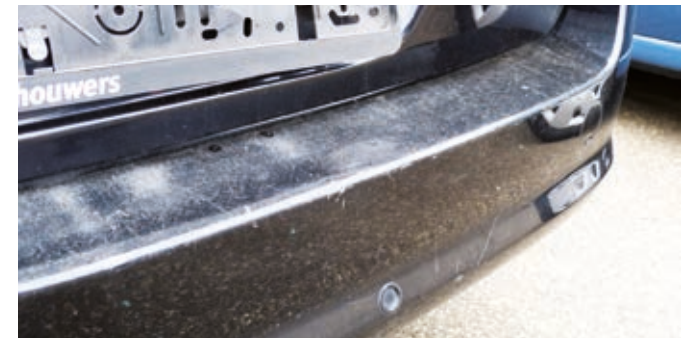
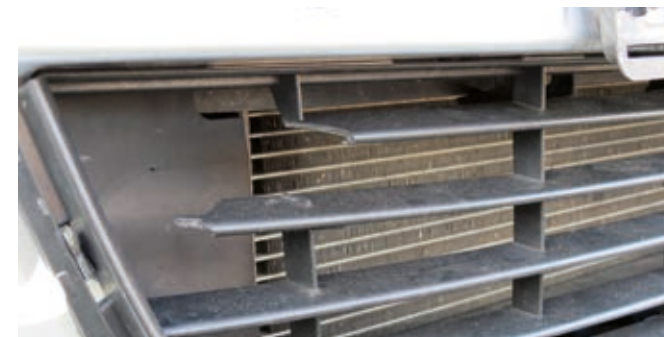
- Krassen langer dan 10 cm
- Schuurplekken groter dan 2 cm
- Voor gelakte bumpers: krassen en schuurplekken die niet gerepareerd kunnen worden met behulp van mechanisch polijsten
- Gebroken, gescheurde of vervormde grilles en bumpers
- Deuken groter dan 2 cm
- Meer dan twee deuken per grille of bumper
- Schade door het verkeerd gebruiken van chemicaliën

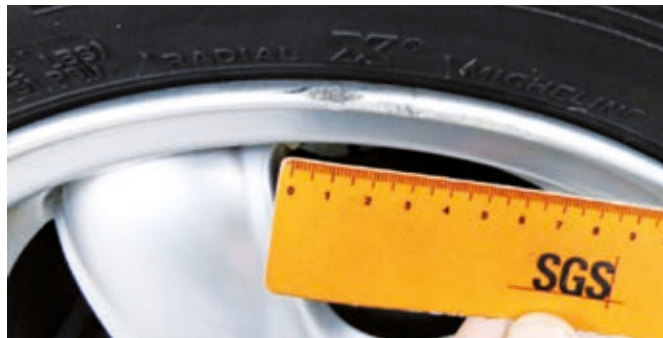
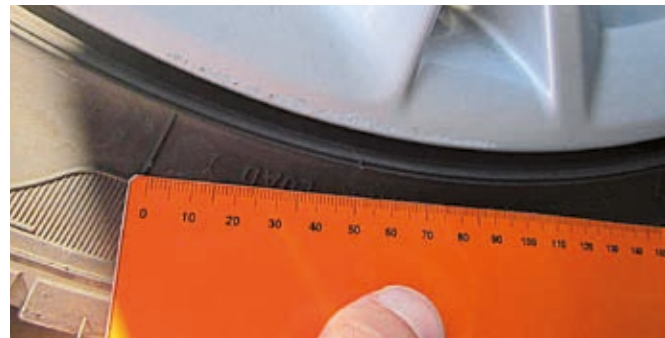
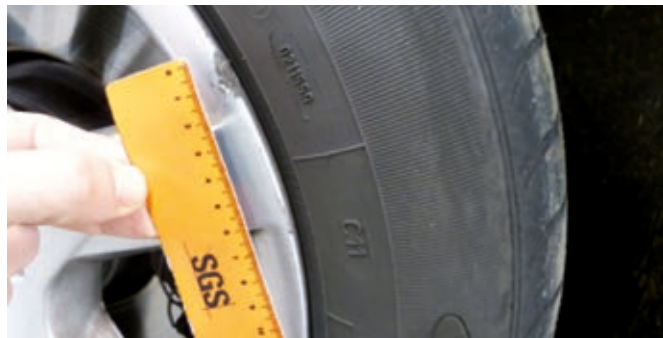
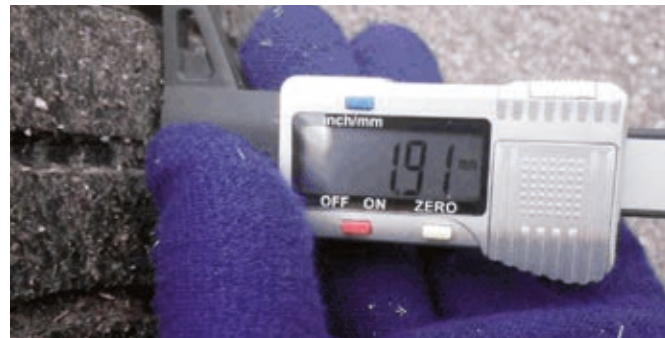
- Banden met een minimaal profiel van 1,6 mm of een profiel dat voldoet aan de lokale wettelijke vereisten
- Op het oppervlak van de wioldop of de velg: één kras of schuurplek van maximaal 10 cm
- Op de rand van de wioldop of de velg: één kras of schaarplek van maximaal 10 cm

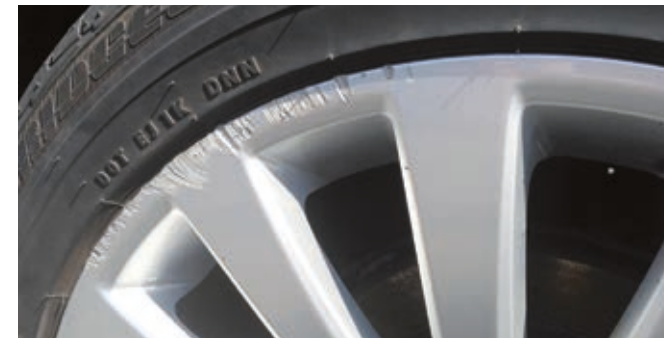
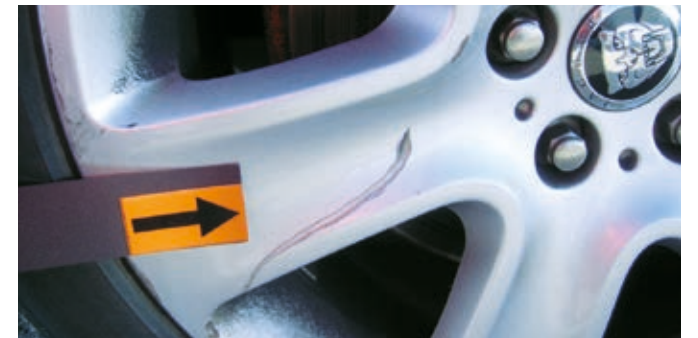
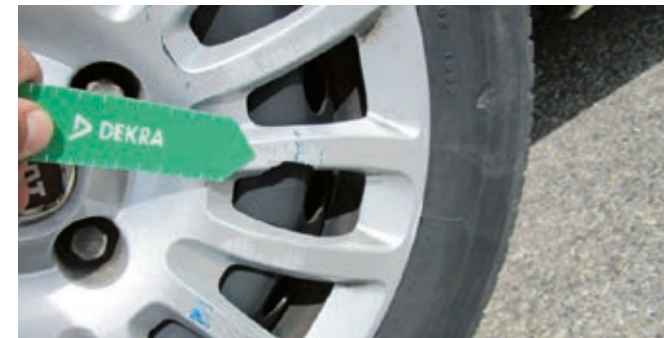
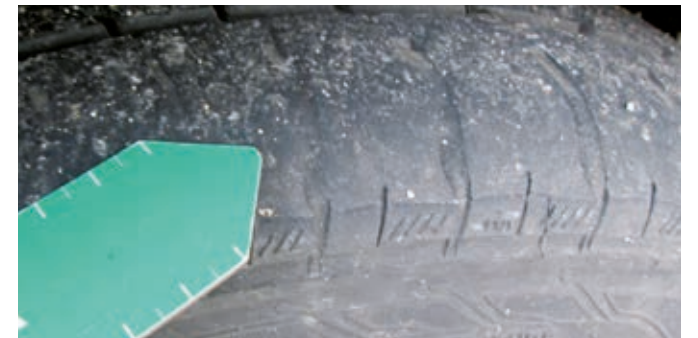
- Krassen of schuurplekken groter dan 10 cm
- Vervormde banden, bijvoorbeeld door onvoorzichtig inparkeren langs stoepranden
- Uitstulpingen, scheuren of sneden aan de banden
- Schade aan de zijkanten of het profiel wanneer het karkas zichtbaar is
- Banden die zijn doorboord door een extern voorwerp
- Gebroken of vervormd wieldeksel of velg
- Roestvorming op wioldop of velg
- Voertuigen die worden ingeleverd zonder originele wioldoppen, bandenreparatieset en/of reservewiel

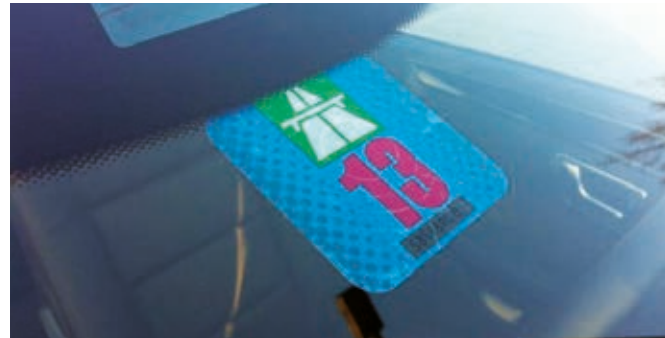
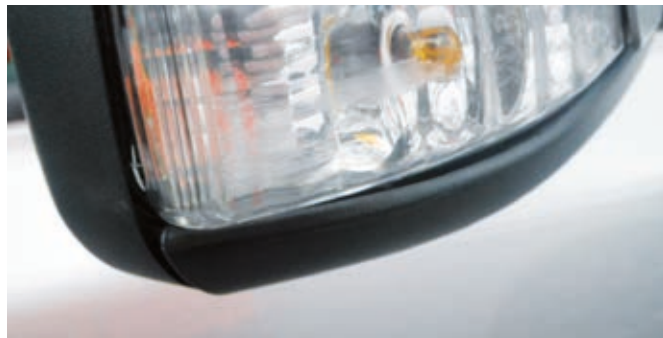
- Steenslag en scheuren in de voorruit, mits niet groter dan 1 cm en niet in sectie A
- Steenslag op het oppervlak van de koplampen, mistlampen of knipperlichten waarbij het glas niet is gebroken en de werking niet wordt belemmerd
- Kleine stickers op het glas, zoals vereist door lokale wetgeving

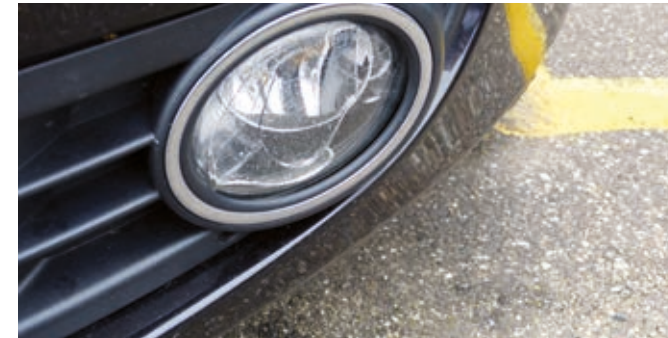
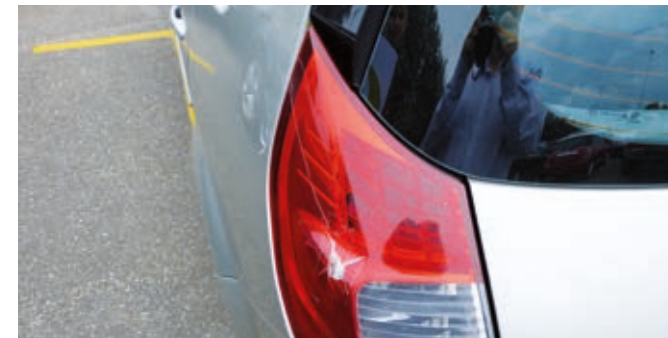
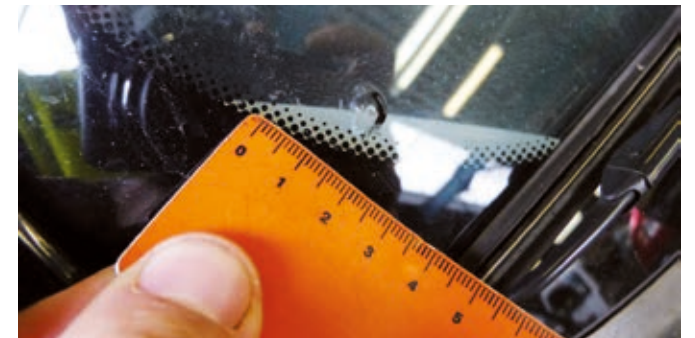
- Gebroken glas of lampen
- Scheuren of schilfers in het glas van de lampen waardoor de functie van de lamp wordt belemmerd. Alle lampen moeten in goede staat verkeren
- Zelf aangebrachte bescherming tegen de zon of getinte strips dienen volledig te zijn verwijderd van de voorruit als deze niet door een professional zijn aangebracht, zijn gescheurd of beginnen los te laten in de hoeken van de voorruit
- Schilfers en scheuren in de voorruit groter dan 1 cm
- Schilfers en scheuren in sectie A van de voorruit
- Krassen of schuurplekken op ruiten naar aanleiding van foutief gebruik van ijskrabbers en het niet tijdig vervangen van ruitenwissers

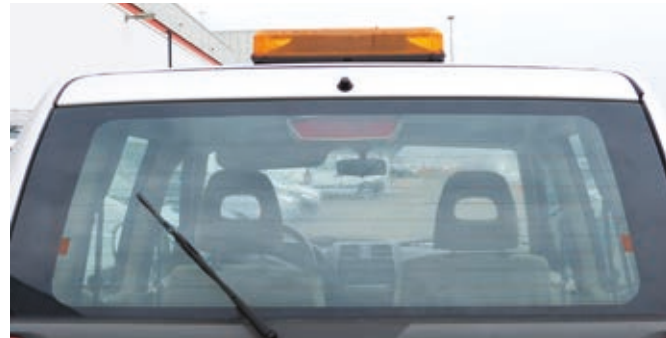
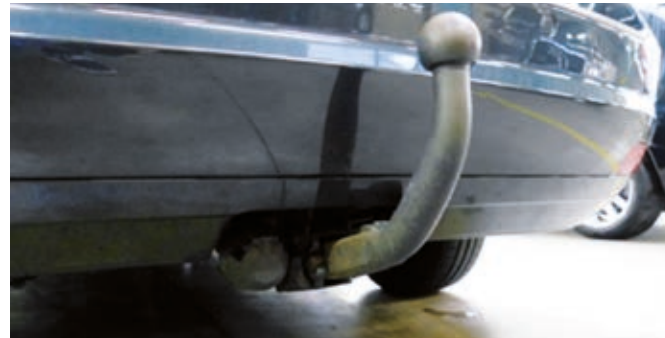
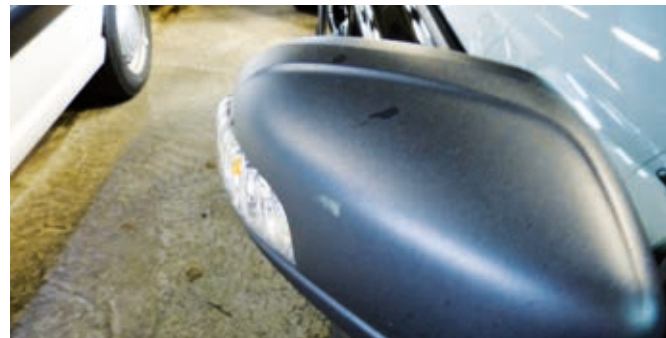
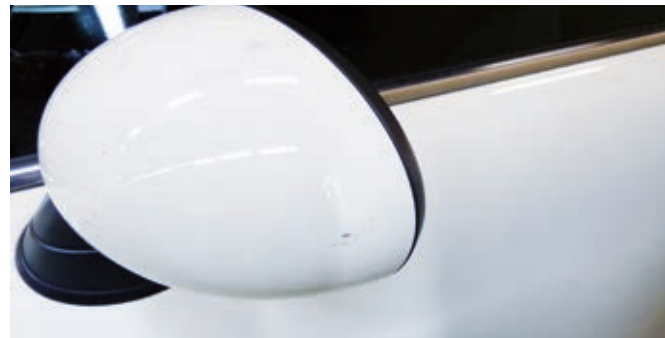
- Gelakte spiegelbehuizing: blutsen en krassen van maximaal 5 cm, mits deze met behulp van mechanisch polijsten kunnen worden verwijderd
- Voor niet-meegelakte spiegelbehuizingen of behuizingen met structuur: blutsen, krassen en groeven van maximaal 5 cm
- Een voertuig inleveren met intacte trekhaak en blokkeerpinnen
- Zwaailichten of signaallampen die correct zijn bevestigd en in goede staat zijn, zonder schade. De lampen dienen volledig te voldoen aan de wettelijke normen, en indien wettelijk vereist, zijn geregistreerd in de voertuigdocumenten

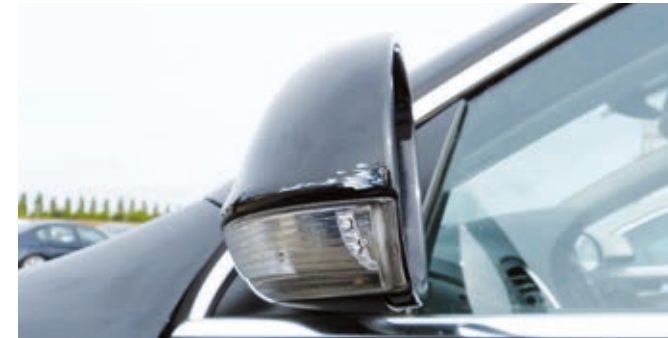
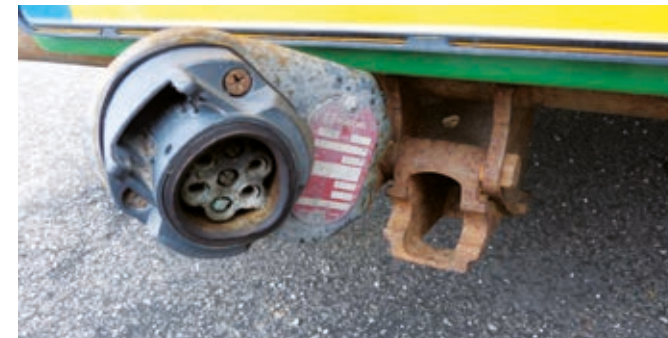
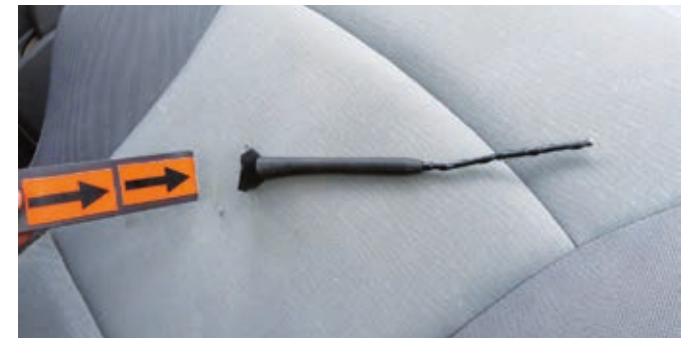
- Meegelakte spiegelbehuizingen: blutsen en krassen groter dan 5 cm, en krassen die niet verwijderd kunnen worden met behulp van mechanisch polijsten
- Voor niet-meegelakte spiegelbehuizingen of behuizingen met structuur: blutsen, krassen en groeven groter dan 5 cm
- Vervorming of schade aan spiegels en/of spiegelbehuizing
- Zwaailichten die de structuur van het voertuig hebben beschadigd tijdens het plaatsen of verwijderen
- Schade als gevolg van het verwijderen van de trekhaak

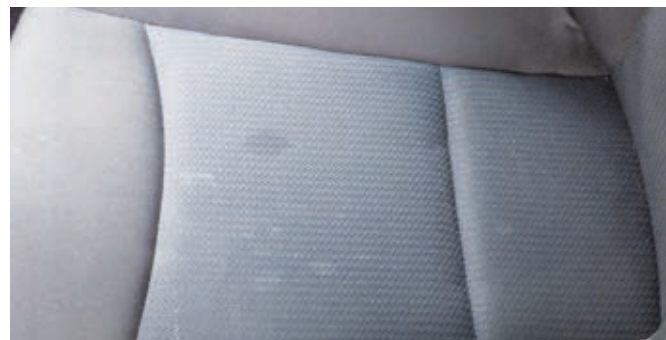
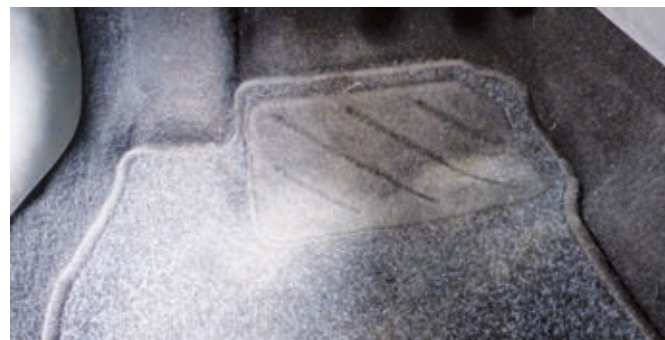
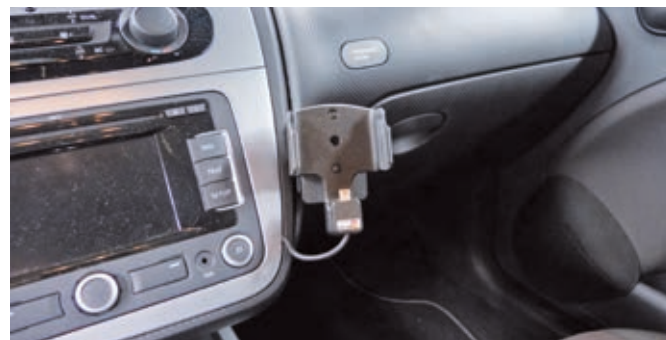
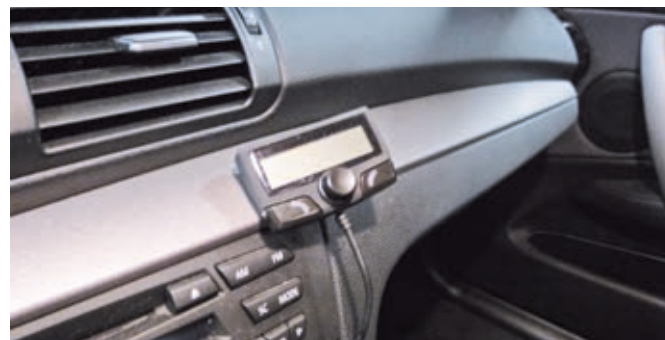
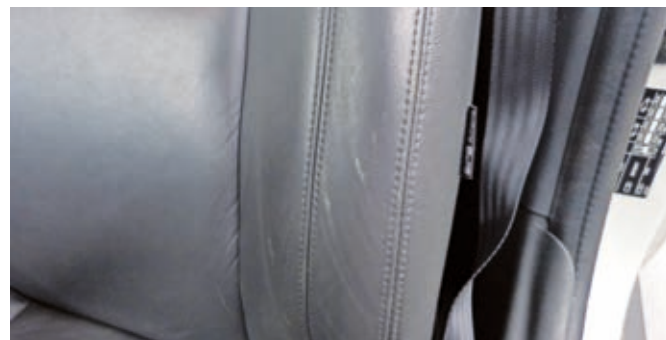
- Vuil en vlekken op de binnenbekleding, stoelen, vloerbedekking en vloermatten die kunnen worden verwijderd door middel van normale reiniging
- Ingezakte stoelen als gevolg van normaal gebruik
- Verkleuring van interieur onderdelen door dagelijks normaal gebruik
- Handsfree-apparatuur mag in het voertuig achterblijven

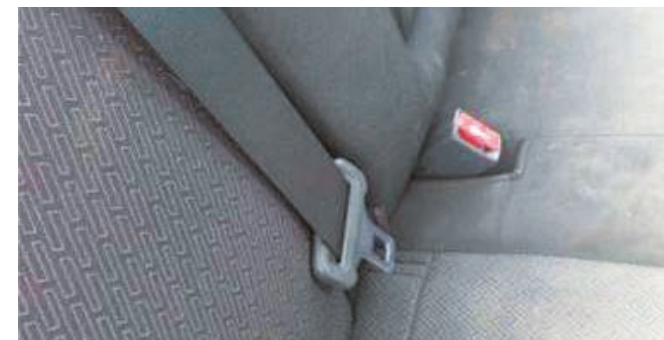
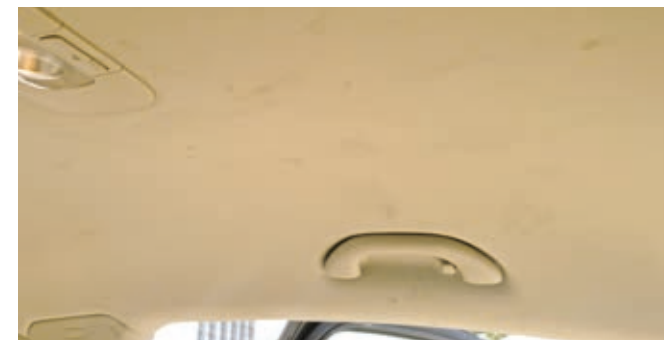
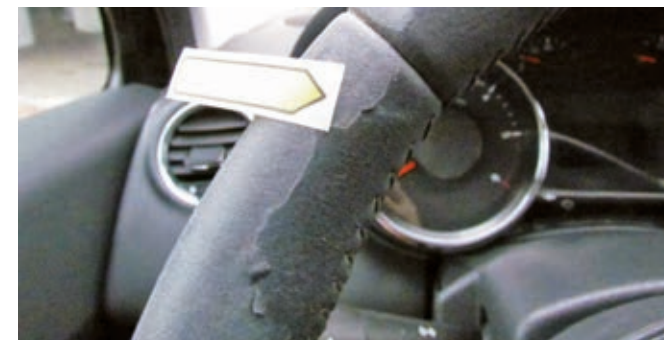
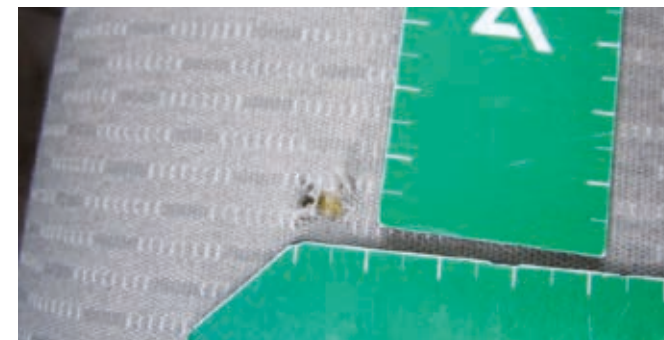
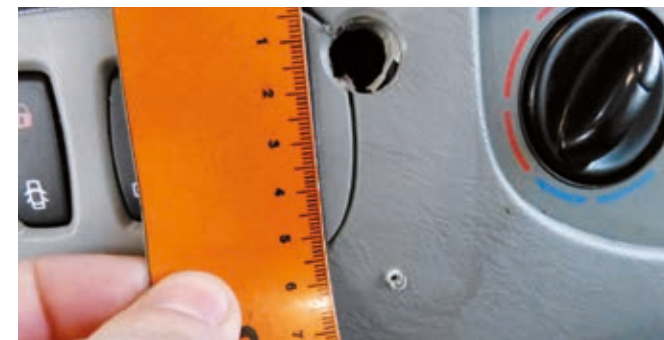
- Vuil en vlekken op de binnenbekleding, stoelen, vloerbedekking en vloermatten welke verwijderd moeten worden door middel van chemische / speciale reiniging
- Sneden, schuurplekken, scheuren en vervorming van het materiaal van de binnenbekleding, stoelen, vloerbedekking
- Gaten in het dashboard door verwijdering van apparatuur
- Scheuren, groeven of losse bedrading op het stuur
- Onprettige geuren waarvoor speciale reiniging vereist is
- Het voertuig inleveren zonder eerder verwijderde stoelen
