Retningslinjer for tilbakelevering av personbiler

LeasePlan

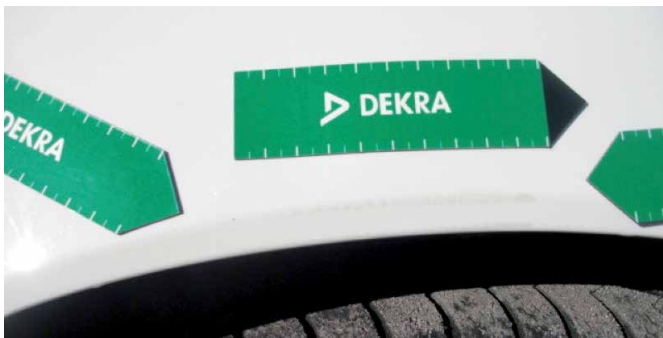
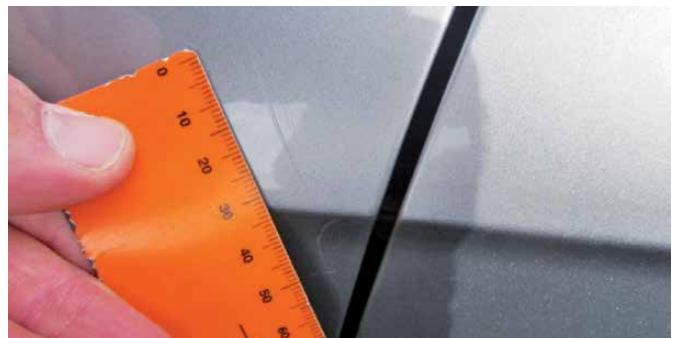
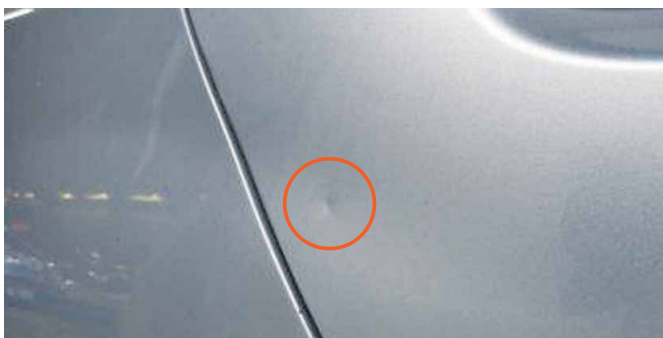
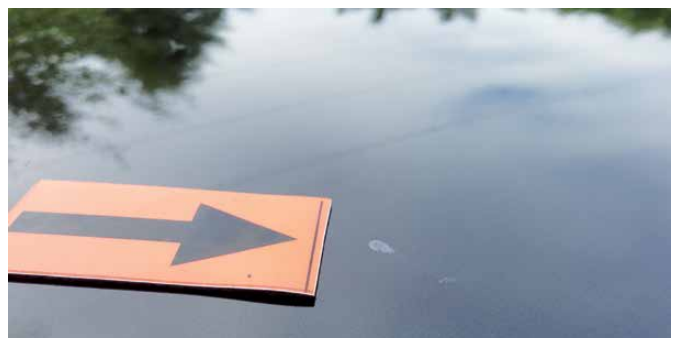
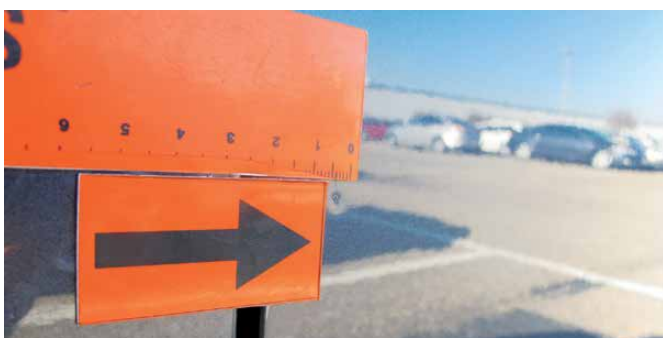
✓ Akseptabelt

- Skraper og riper, forutsatt at de kan fjernes ved mekanisk polering.
- Bulker opptil 2 cm, forutsatt at det ikke finnes mer enn to bulker per panel.
- Områder med steinsprutskader, forutsatt at det gjelder under 25% av panelet og at det ikke har dannet seg rust.

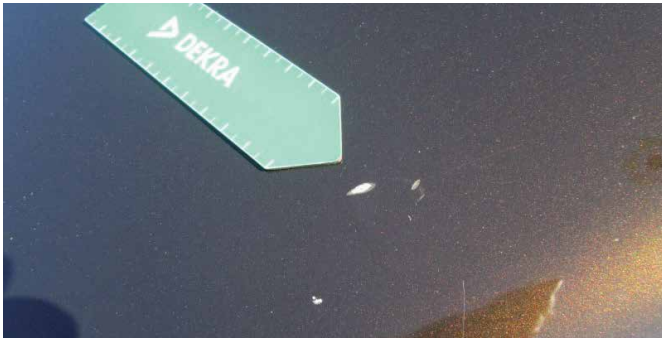
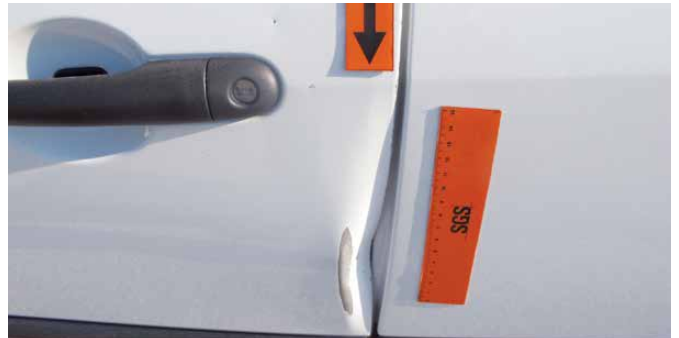
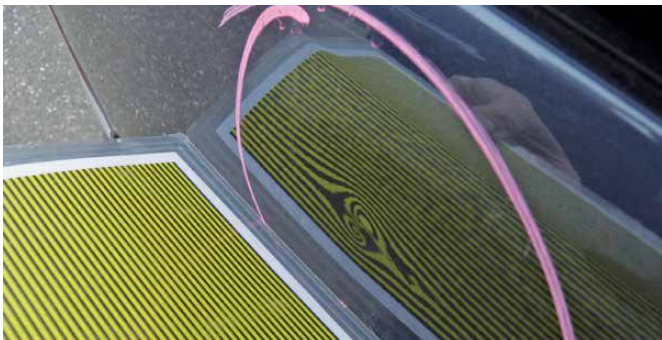
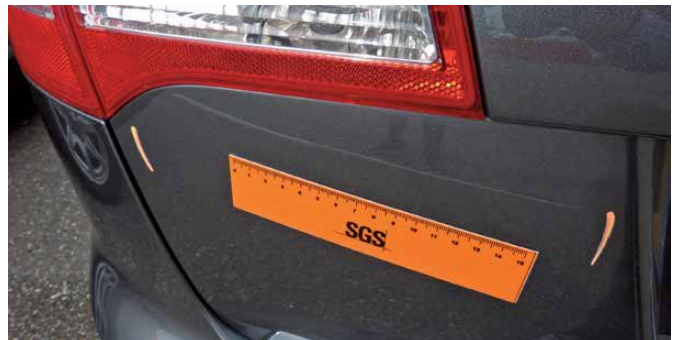
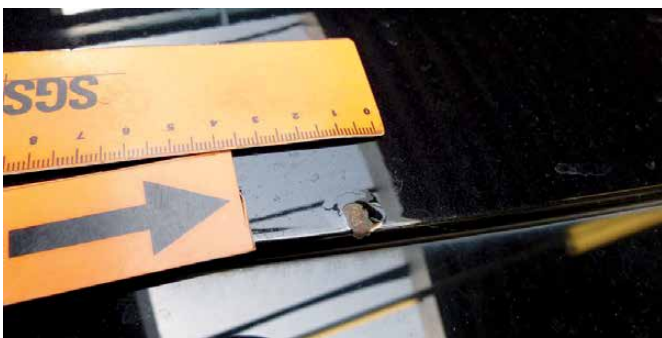
✘ Uakseptabelt

- Skraper og riper som ikke kan fjernes med mekanisk polering.
- Bulker som er større enn 2 cm.
- Mer enn to bulker per panel.
- Eventuelle bulker, skraper eller riper med tegn på rustdannelse.
- Steinsprutskader som dekker mer enn 25% av panelet.
- Feil omlakking av bil, feil fargenyanse.
- Feilutført reparasjonsarbeid.
- Rustdannelse ved alle typer skader.
- Misfarging av lakken på grunn av eksterne forhold.

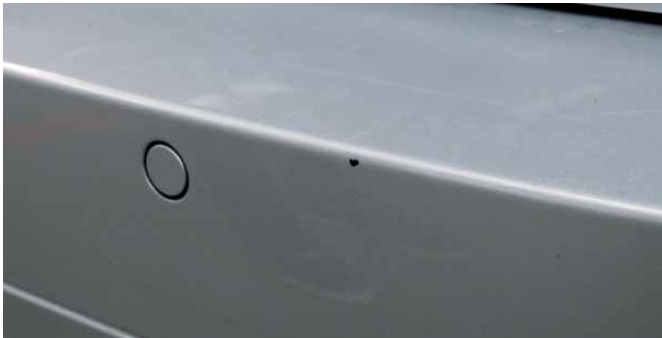
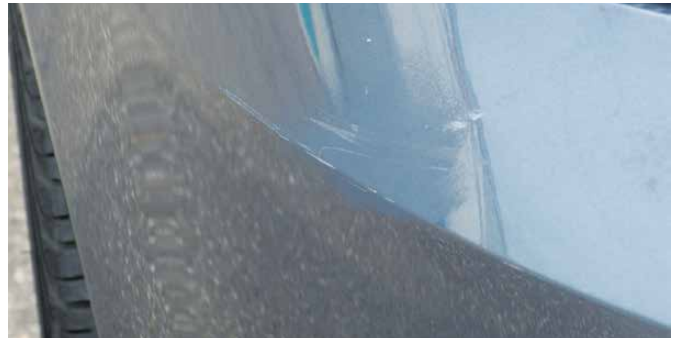
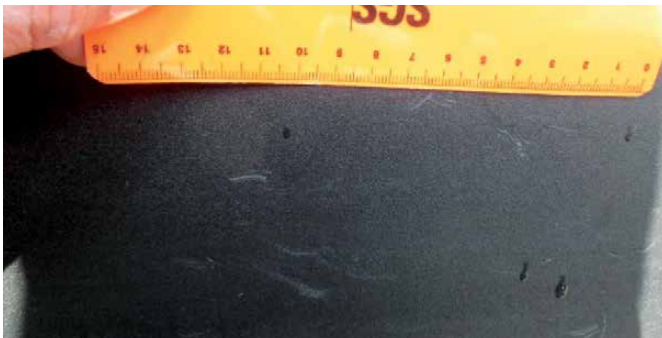
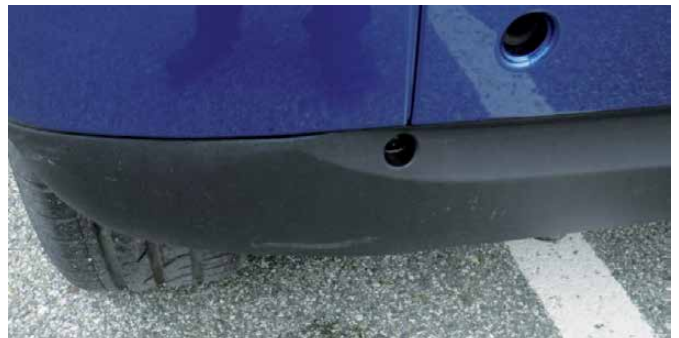
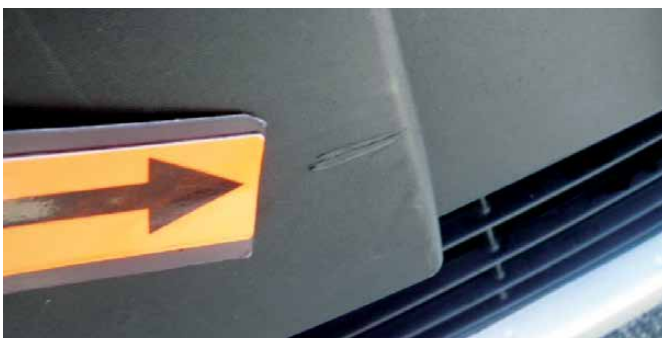
✓ Akseptabelt

- For lakkerte støtfangere: Riper og oppskrapninger forutsatt at de kan fjernes ved mekanisk polering.
- For ikke-lakkerte støtfangere: Riper og oppskrapninger på inntil 2 cm i diameter, er akseptable.
- Bulker på inntil 2 cm i diameter, maksimalt 2 bulker per støtfanger og grill. Skal ikke overstige en diameter på 2 cm hver.
- Misfarging på grunn av eksterne faktorer, f.eks. værforhold.

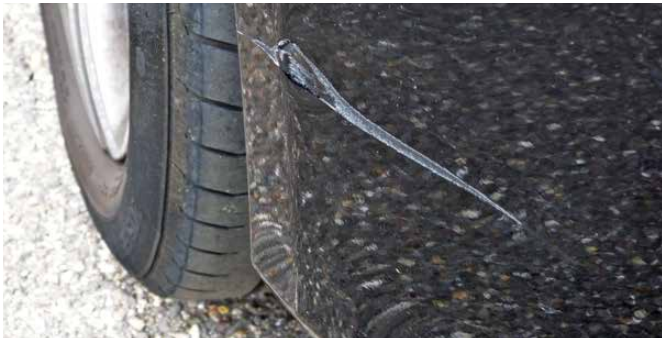
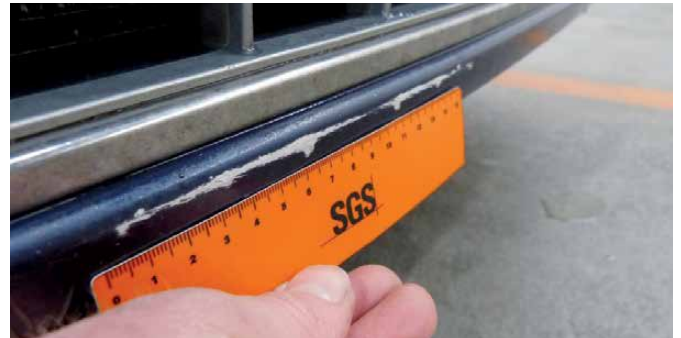
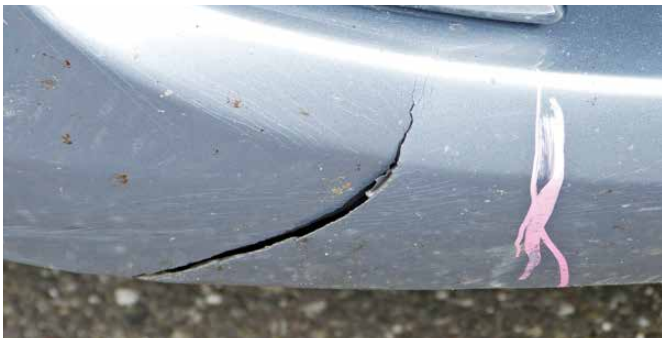
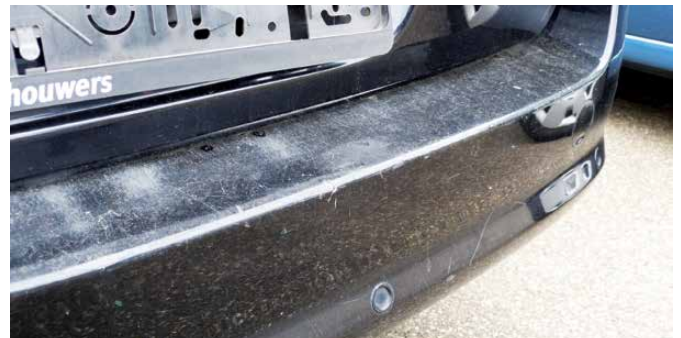
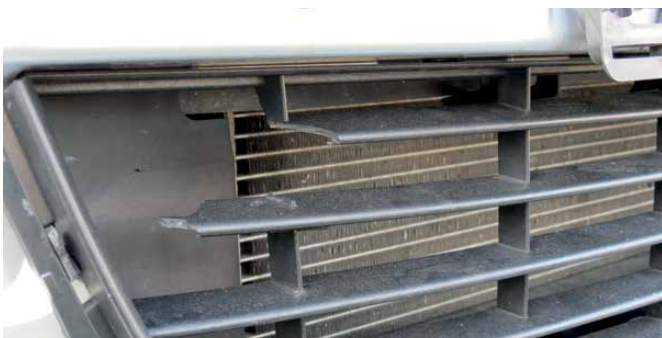
✘ Uakseptabelt

- Riper og oppskrapinger som er større enn 2 cm i diameter.
- For lakkerte støtfangere: Riper og oppskrapinger som ikke kan fjernes med mekanisk polering.
- Ødelagte, sprukne eller deformerte griller og støtfangere.
- Bulker som er større enn 2 cm i diameter.
- Mer enn to bulker per grill eller støtfanger.
- Skader forårsaket av feil bruk av kjemikalier.

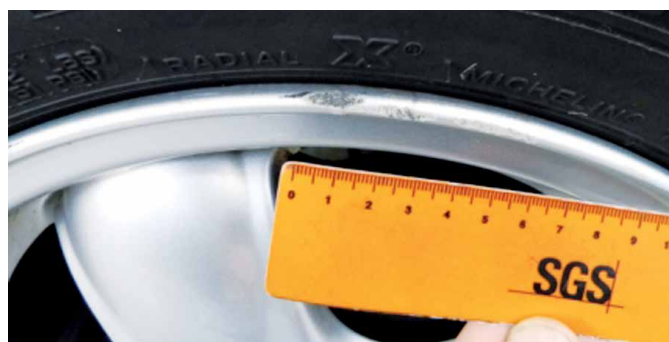
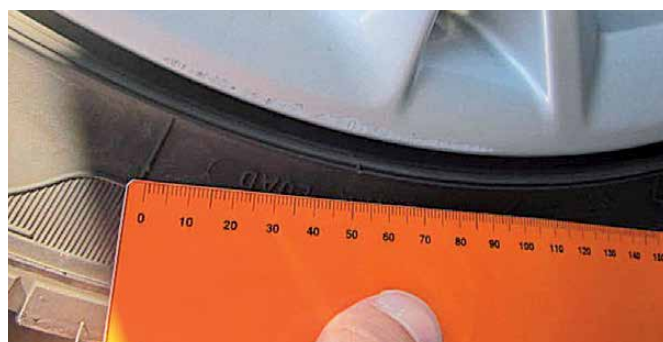
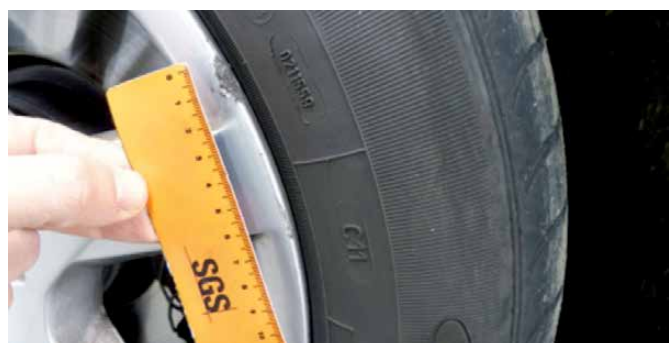
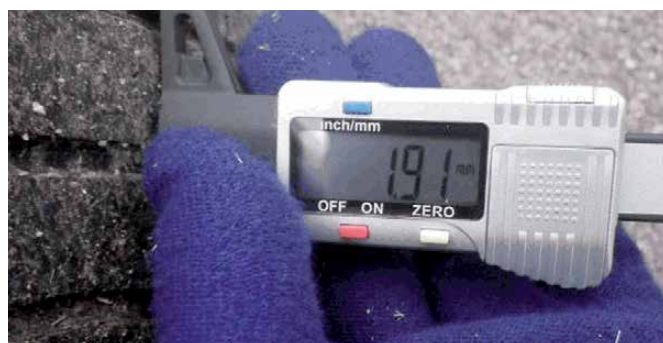
✓ Akseptabelt

- Samtlige sommerdekk skal ha et mønster med minimumsdybde på 2 mm. For vinterdekk er tilsvarende minimumsdybde 4 mm.
- Riper eller oppskrapninger på hjulkapslene og/eller felg uten at materialet er ødelagt eller deformert.

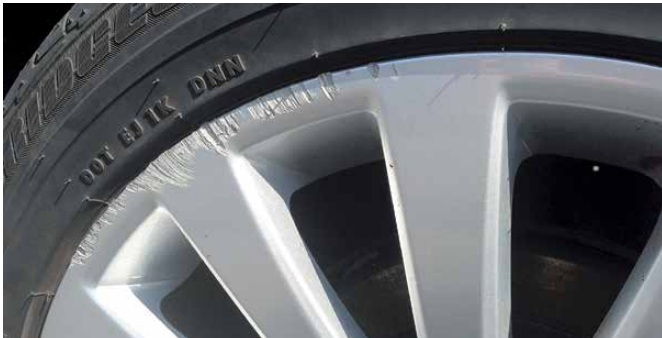
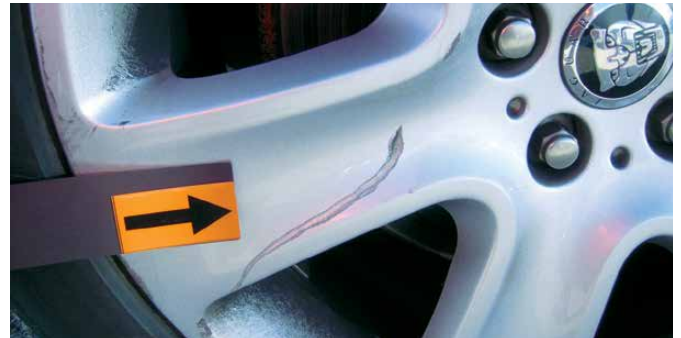
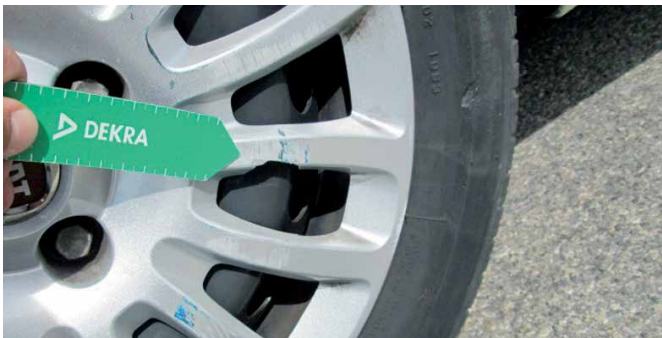
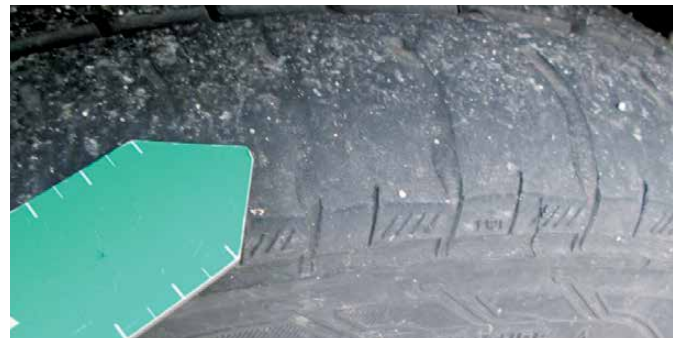
✘ Uakseptabelt

- Riper eller oppskrapninger hvor materialet er ødelagt eller deformert.
- Deformerte dekk, f.eks. forårsaket av fortauskanter.
- Buler, sprekker eller kutt på dekkene.
- Skade på sidevegger eller mønster.
- Punkterte dekk som ikke lar seg reparere.
- Ødelagt eller deformert hjulkapsel eller felg.
- Rustdannelse på kapselen eller felgen.
- Retur uten dekkreparasjonspakke og/eller reservehjul.

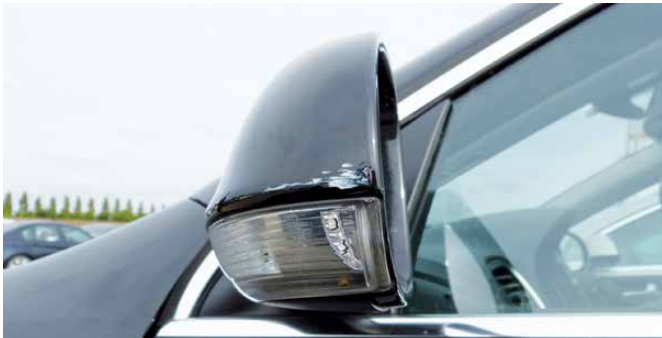
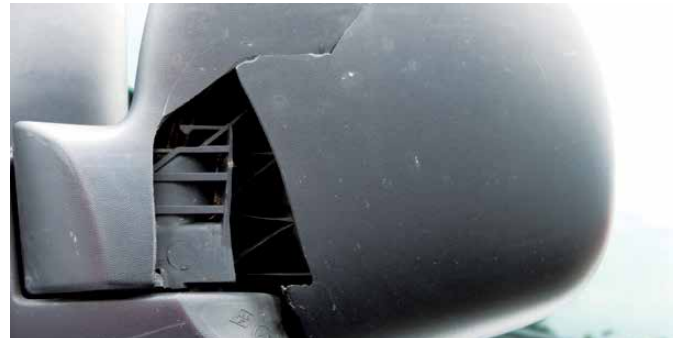
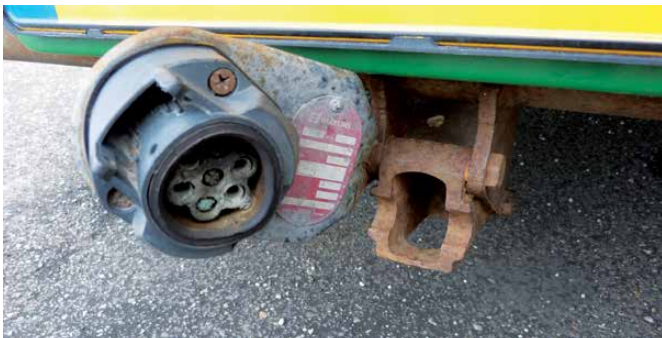
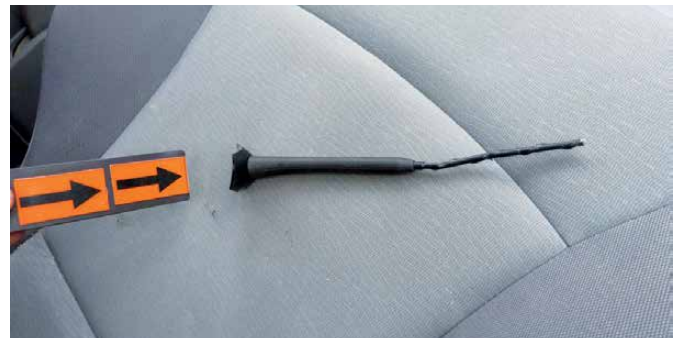
✘ Uakseptabelt

- Lakkerte speil: Riper og oppskrapinger på mer enn 5 cm, eller eventuelle riper og oppskrapinger som ikke kan fjernes ved mekanisk polering.
- For ikke-lakkerte speil: Riper og oppskrapinger på over 5 cm.
- Deformerte eller ødelagte speil.
- Roterende lys som har skadet bilens karosseri da de ble montert eller fjernet.
- Skade forårsaket av fjerning av tilhengerfeste.

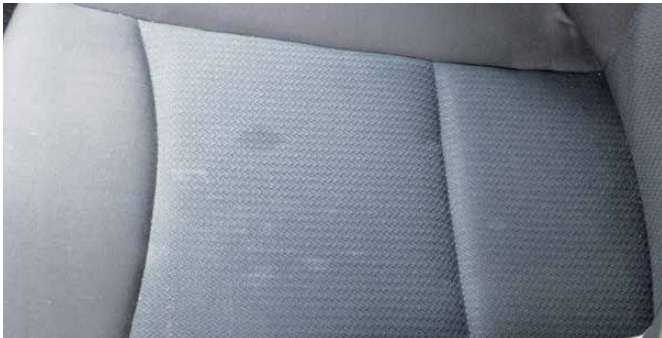
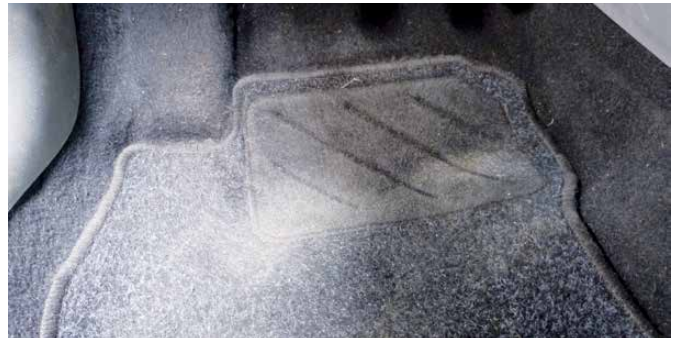
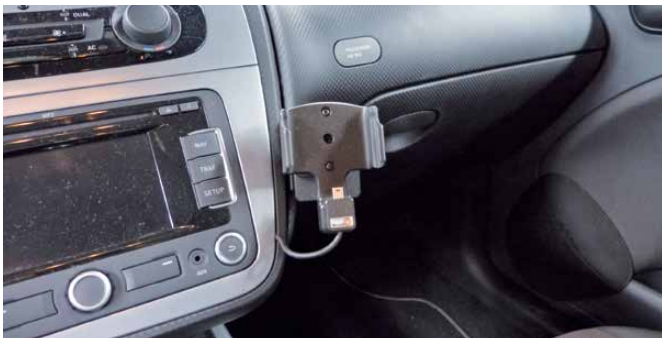
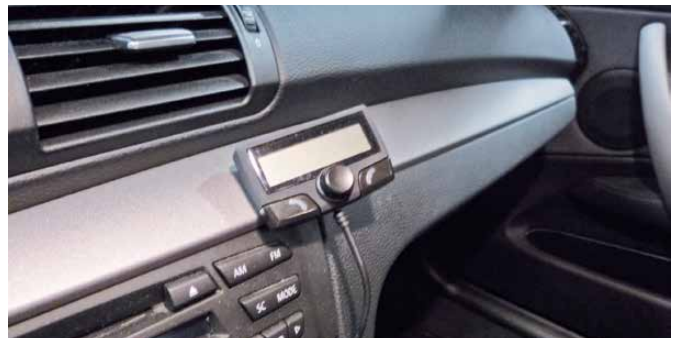
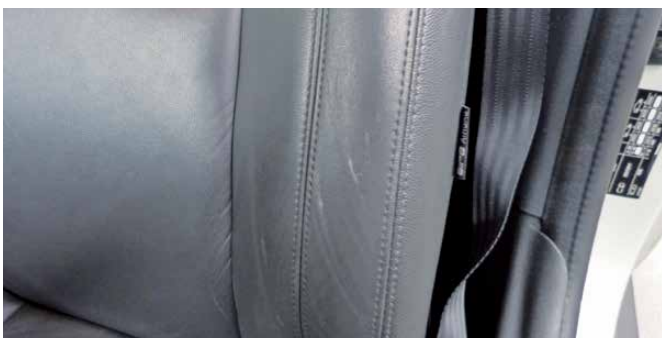
✓ Akseptabelt

- Smuss og flekker på innvendig foring, seter, tepper og gulvmatter, som kan fjernes med normal bilklar-gjøring.
- Seter som viser tegn på slitasje og avtrykk forårsaket av normal bruk.
- Misfarging av interiørpaneler forårsaket av daglig bruk og slitasje.
- Telefonutstyr kan etterlates i bilen.

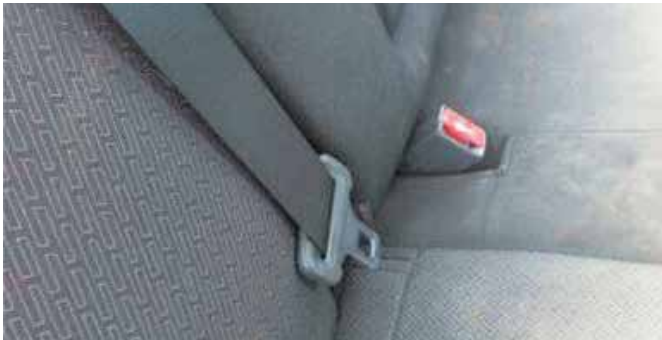
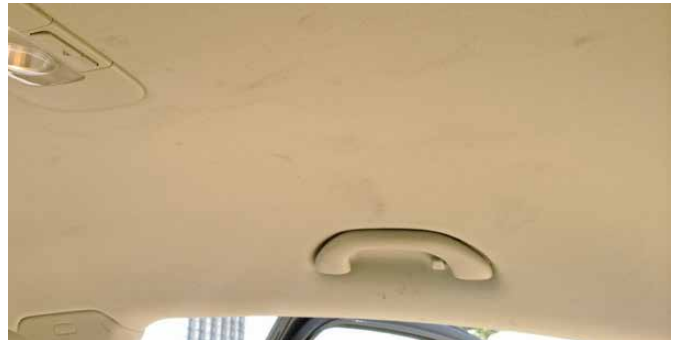
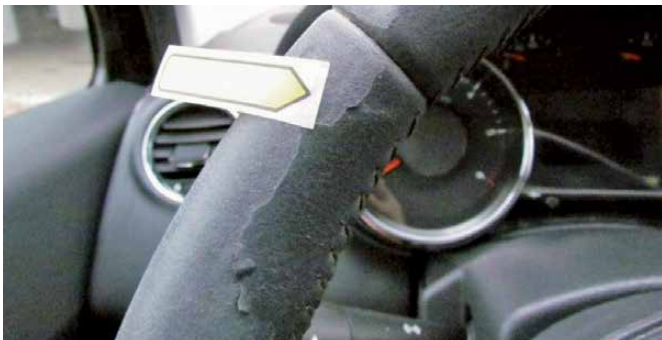
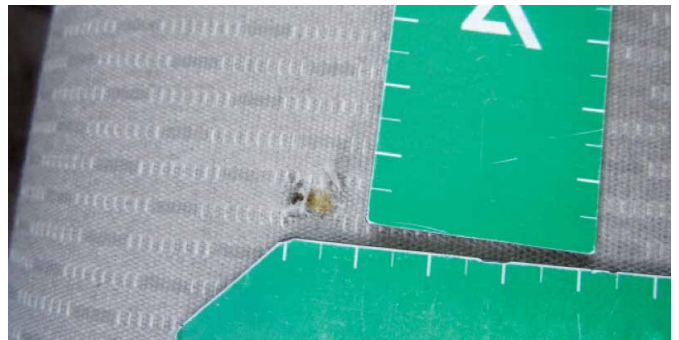
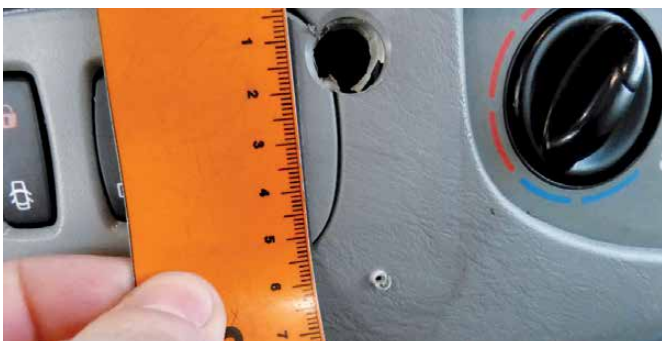
✘ Uakseptabelt

- Smuss og flekker på innvendig foring, seter, tepper og gulvmatter, som ikke kan fjernes med normal bilklargjøring.
- Riper, oppskrapinger, brennmerker, revner og deformasjon av materialet på interiørets foring, tepper og gulvmatter.
- Hull i konsoll/dashbord forårsaket av fjernet utstyr.
- Kutt, hull eller løse tråder på rattet.
- Ubehagelig lukt som krever spesialisert rengjøring for å fjernes, f.eks. hunde- eller røyklukt.
