# Retningslinjer for tilbakelevering av varebiler

# LeasePlan

# Akseptabelt og uakseptabelt

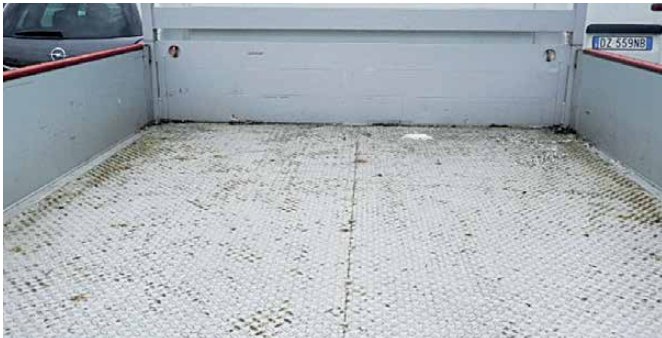
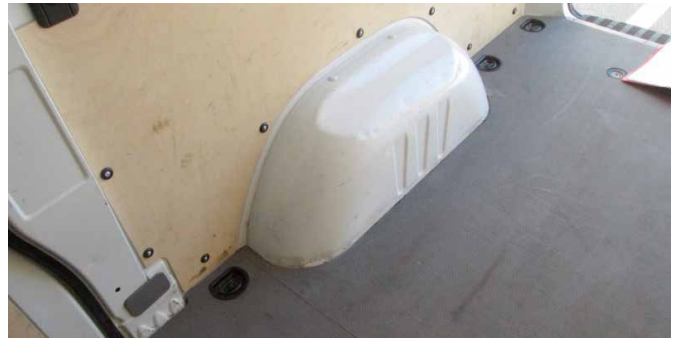
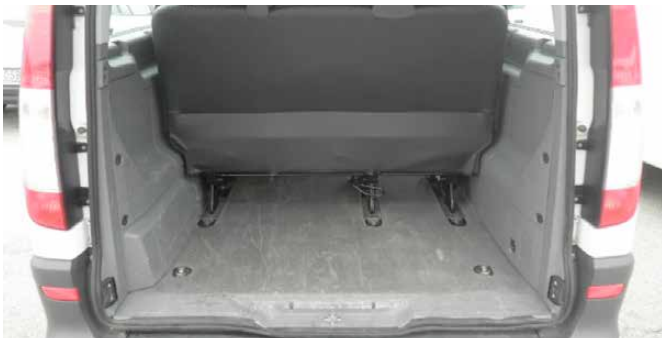
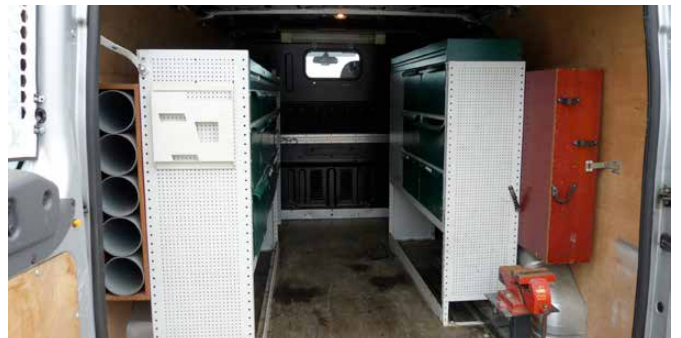
- Eventuelle riper, skraper og/eller deformasjon av lasteområdet, forutsatt at dette ikke påvirker åpning og lukking av dørene, eller kan sees fra utsiden.
- Slitasje, bulker og ujevnheter på karmene eller veggene i lasteområdet, såfremt det ikke påvirker funksjonen til lasterommet, eller kan sees fra utsiden.
- Ekstra inventar som er igjen i bilen, forutsatt at det er riktig installert og er i samsvar med bilens forskrifter.

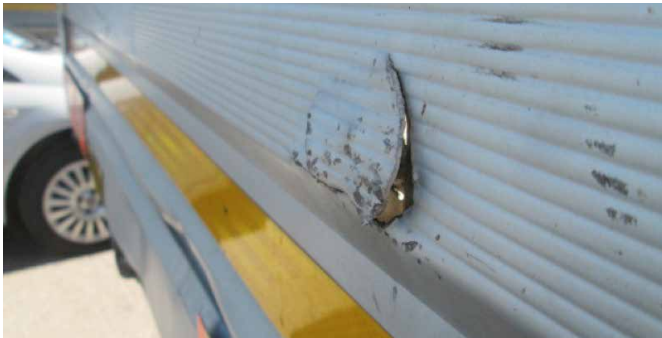
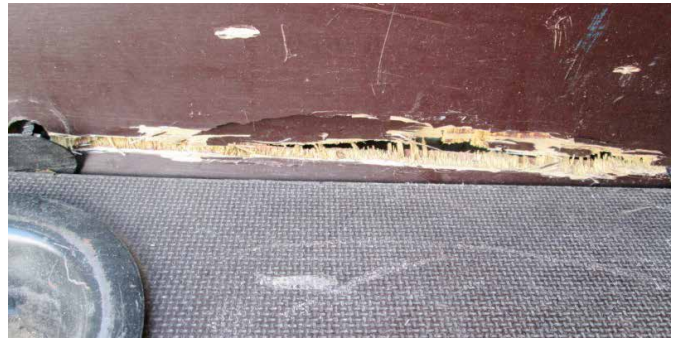
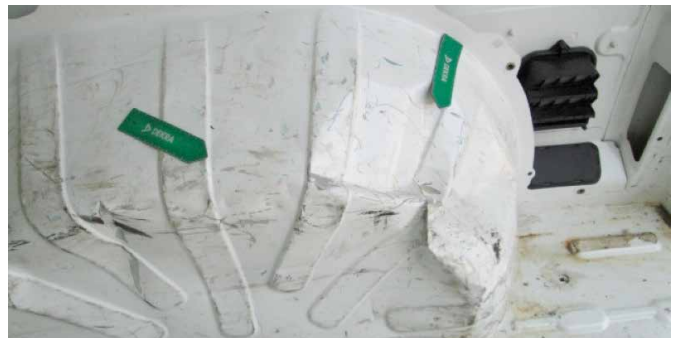
- Deformasjoner i hjulhuset og tegn på feil lasting eller utilstrekkelig sikring av lastede varer.
- Eventuelle bulker, skraper eller riper i lasteområdet med tegn på rustdannelse.
- Hull i bunnen av lasteområdet eller alvorlige deformasjoner.
- Skader, bulker eller ødeleggelse i den innvendige foringen, som begrenser bruken av dører, vinduer eller inventar.
- Deformasjon av karosserideler, skillevegger, dører eller vinduer, som påvirker bruken av lasterommet.
- Skader på innsiden av lasteområdet, som kan sees fra utsiden.
- Manglende innvendig foring eller skillevegger.
- Riper, revner eller manglende deler i bunnen av lasteområdet eller i foringen i lasterommet.

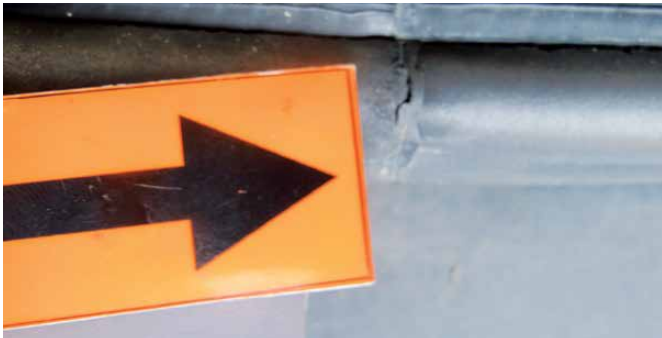
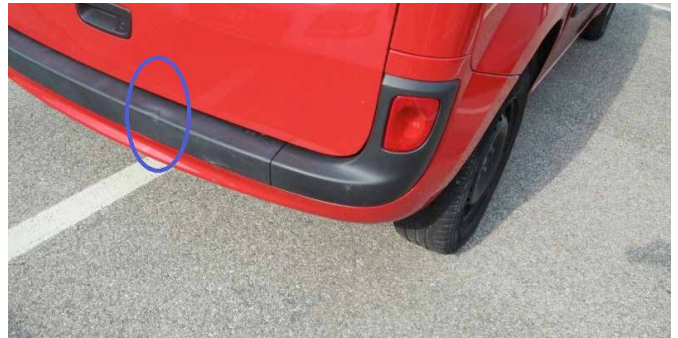
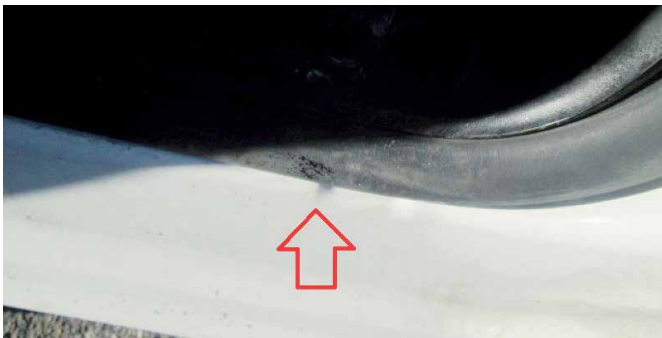
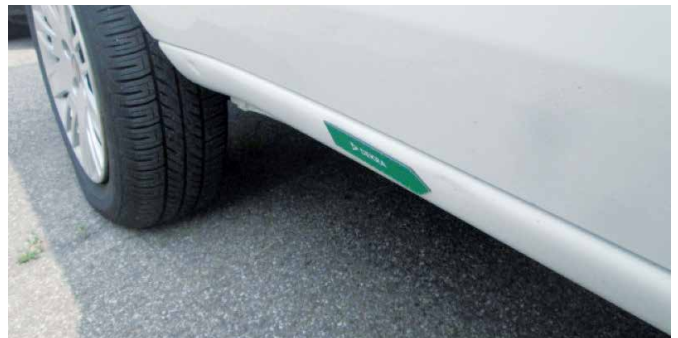
- Oppskrapninger eller riper på dørkarmene i lasterommet, forutsatt at det ikke påvirker funksjonen til støtfangere, lys eller nummerskilt osv.
- Oppskrapninger og riper på dørkarmene til bak- eller sidedørene til lasterommene, forutsatt at det ikke påvirker åpning og lukking av dørene.

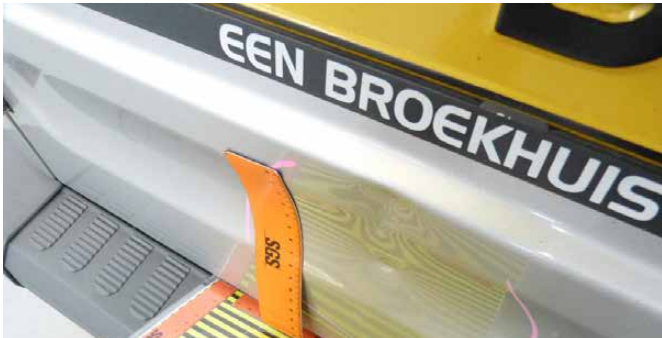
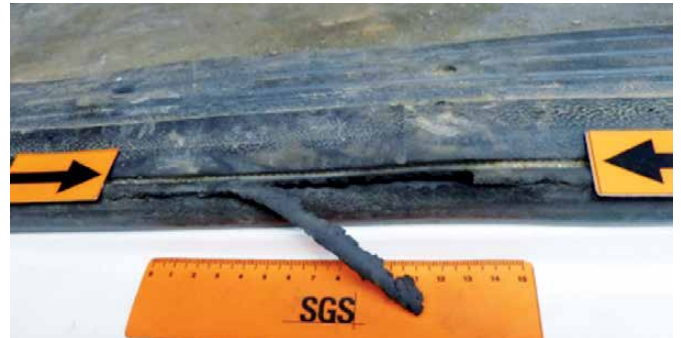
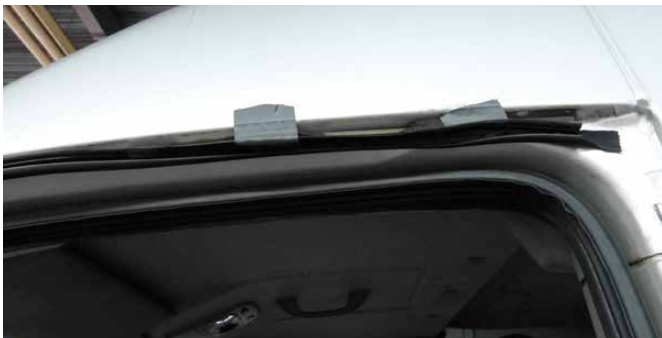
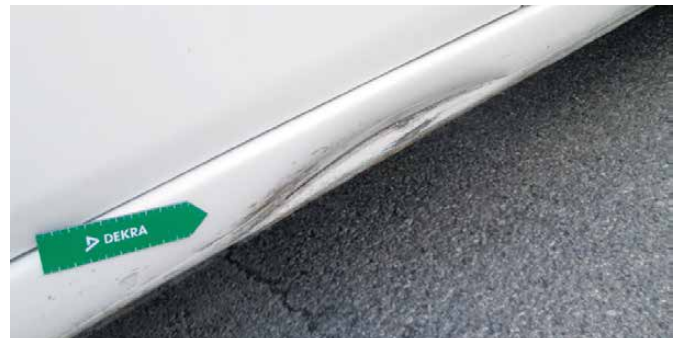
- Skade som har ført til deformerte karmene.
- Oppskrapninger og riper på dørkarmene i lasterommet, som påvirker funksjonen til støtfangere, lys eller nummerskilt osv.
- Oppskrapninger og riper på dørkarmene til bak- eller sidedørene til lasterommene, som påvirker åpning og lukking av dørene.
- Ødelagte dørpakninger.

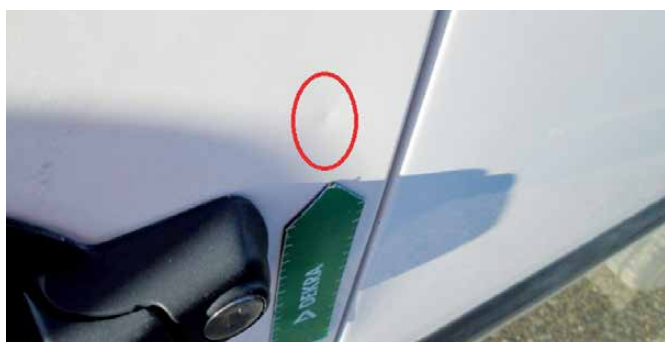
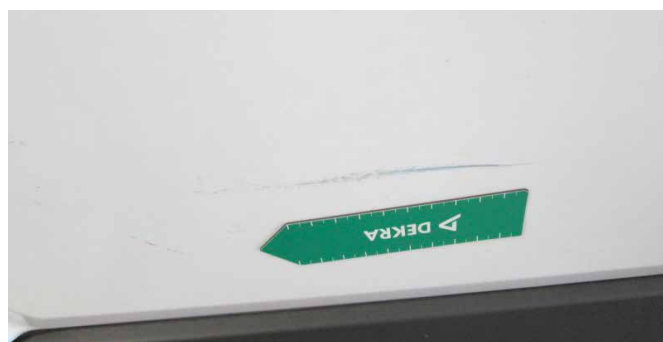
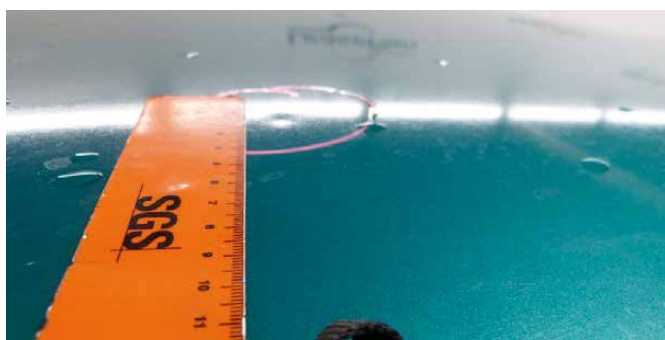
- Skraper og riper forutsatt at de kan fjernes med mekanisk polering.
- Bulker opptil 2 cm, forutsatt at det ikke finnes mer enn to bulker per panel.
- Områder med steinsprutskader, forutsatt at det kun gjelder under 25% av panelet.
- Hakk som er riktig reparert før det oppsto rustdannelse.

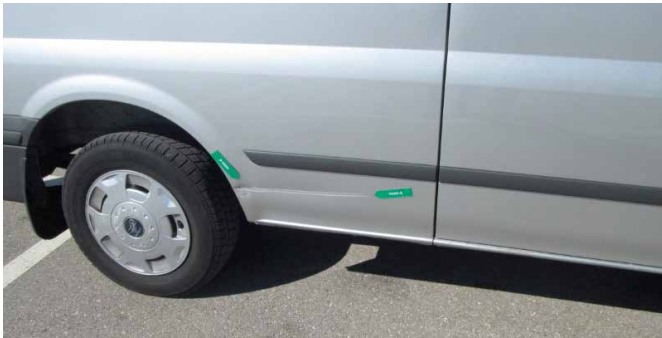
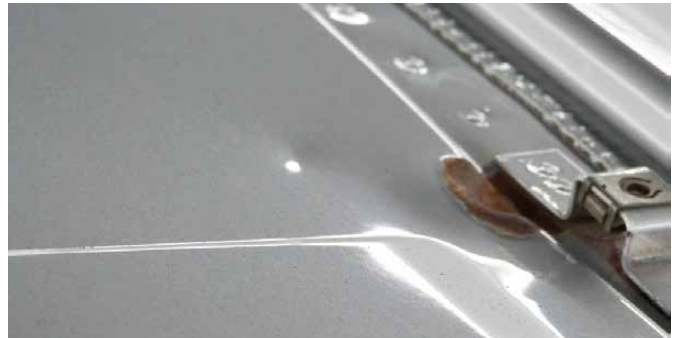
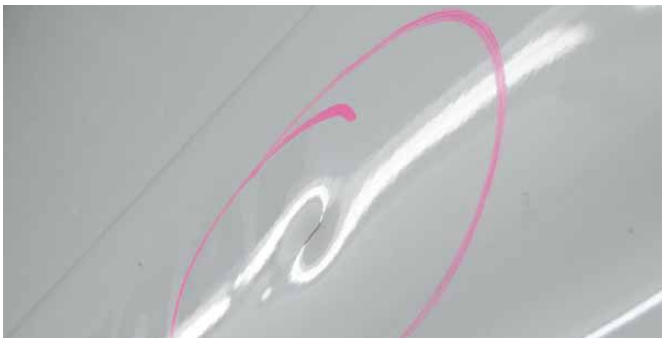
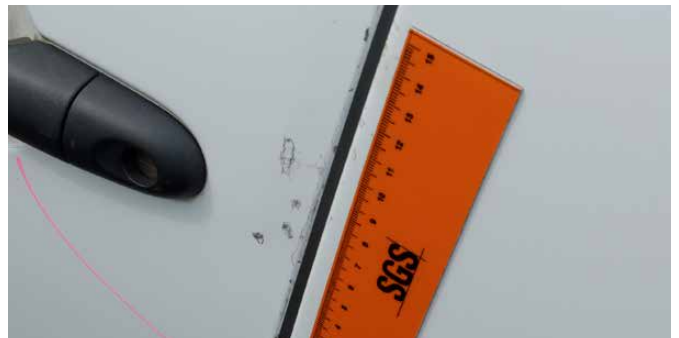
- Skraper og riper som ikke kan fjernes med mekanisk polering.
- Bulker som er større enn 2 cm.
- Mer enn to bulker per panel.
- Rustdannelse ved alle typer skader.
- Steinsprutskader som dekker mer enn 25% av panelet.
- Feil omlakking av bil, feil fargenyanse.
- Feilutført reparasjonsarbeid.
- Misfarging av lakken på grunn av eksterne forhold.

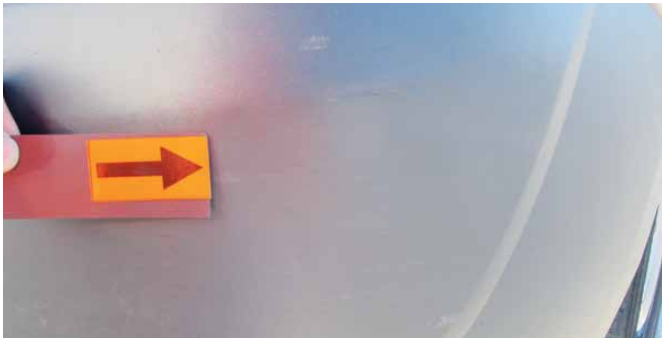
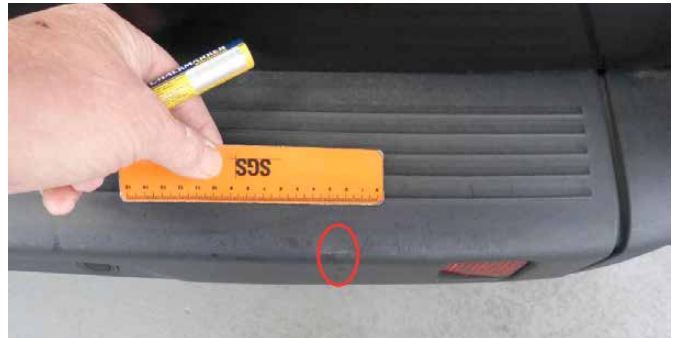
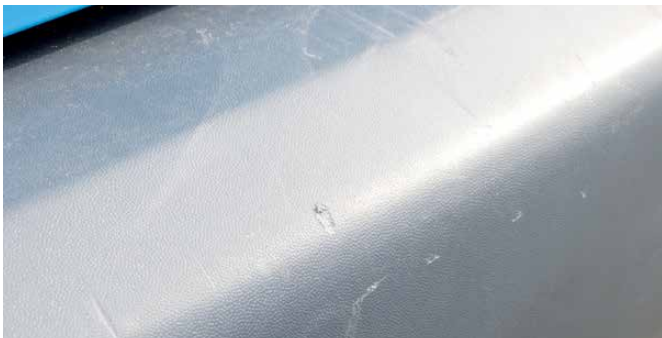
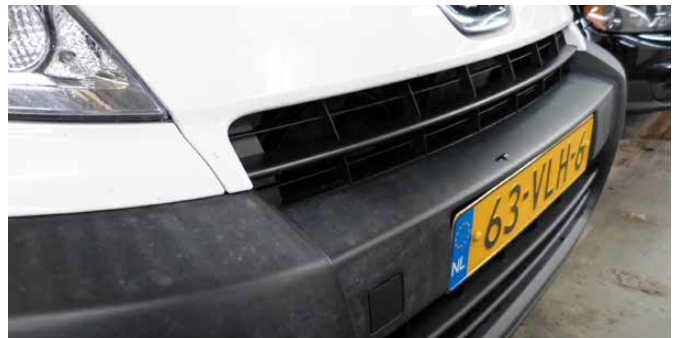
- For lakkerte støtfangere: Riper og oppskrapninger forutsatt at de kan fjernes ved mekanisk polering.
- For ikke-lakkerte støtfangere: Riper og oppskrapninger på inntil 2 cm i diameter, er akseptable.
- Bulker på inntil 2 cm i diameter, maksimalt 2 bulker per støtfanger og grill. Skal ikke overstige en diameter på 2 cm hver.
- Misfarging på grunn av eksterne faktorer, f.eks. værforhold.

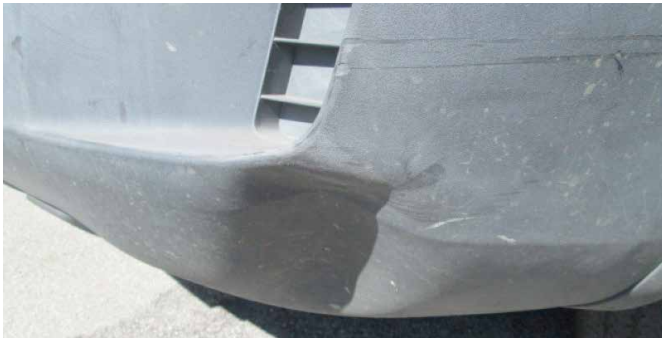
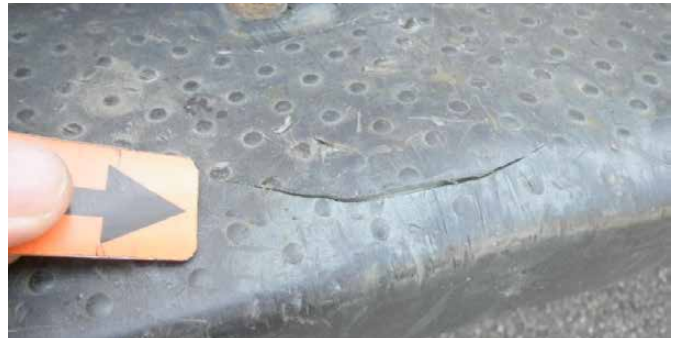
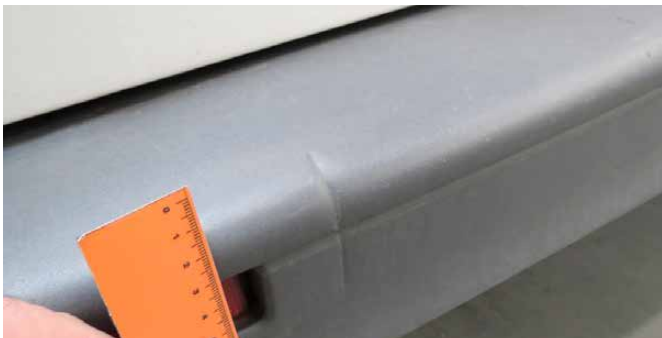
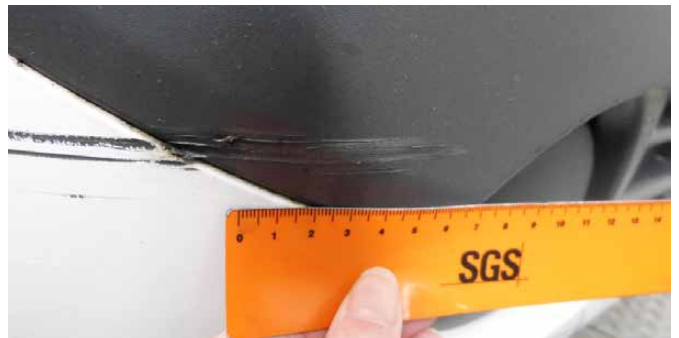
- Riper og oppskrapinger som er større enn 2 cm i diameter.
- For lakkerte støtfangere: Riper og oppskrapinger som ikke kan fjernes med mekanisk polering.
- Ødelagte, sprukne eller deformerte griller og støtfangere.
- Bulker som er større enn 2 cm i diameter.
- Mer enn to bulker per grill eller støtfanger.
- Skader forårsaket av feil bruk av kjemikalier.

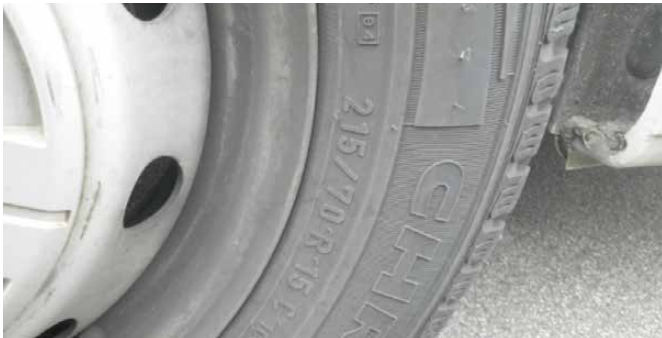
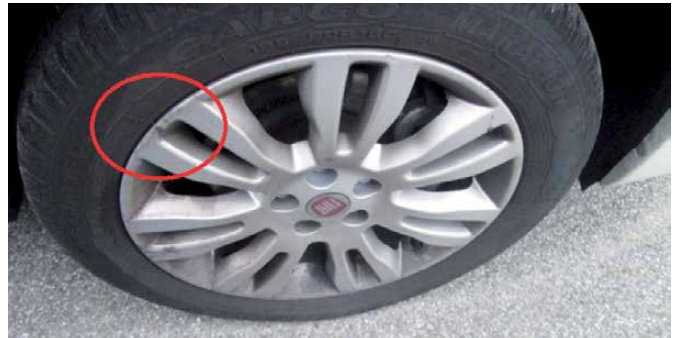
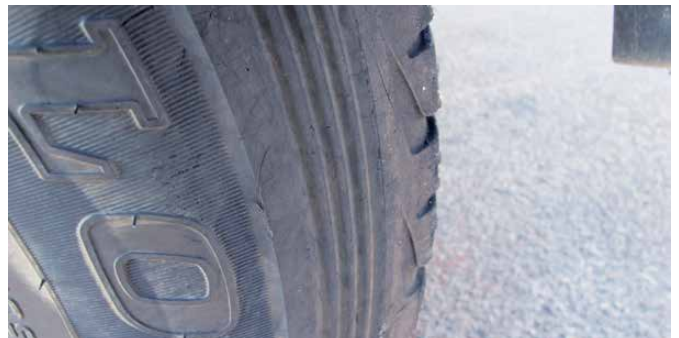
- Samtlige sommerdekk skal ha et mønster med minimumsdybde på 2 mm. For vinterdekk er tilsvarende minimumsdybde på 4 mm.
- Riper eller oppskrapninger på hjulkapslene og/eller felg uten at materialet er ødelagt eller deformert.

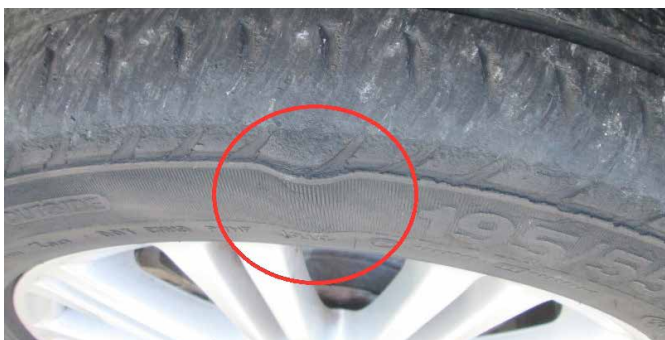
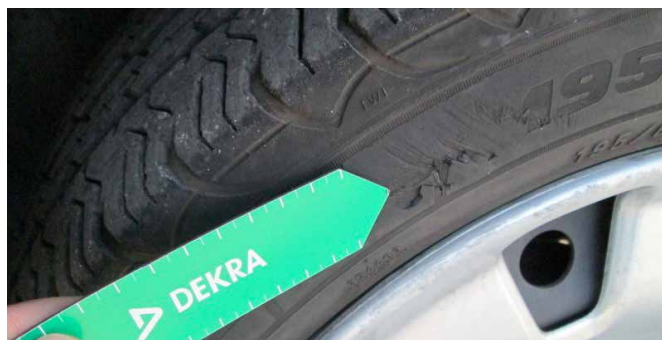
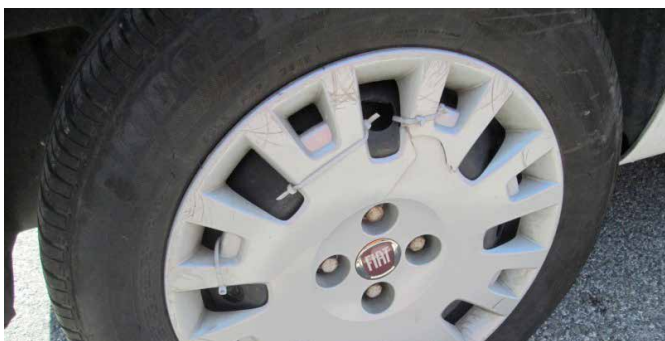
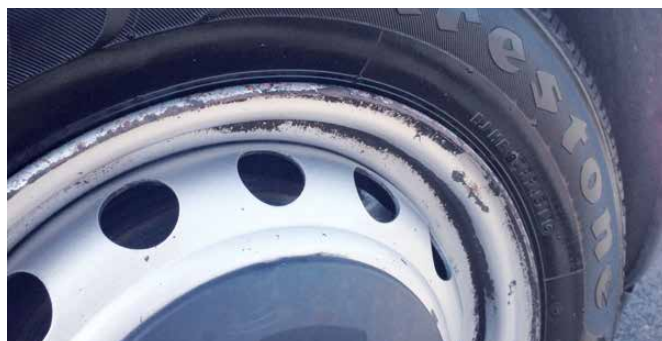
- Riper eller oppskrapninger hvor materialet er ødelagt eller deformert.
- Deformerte dekk, f.eks. forårsaket av fortauskanter.
- Buler, sprekker eller kutt på dekkene.
- Skade på sidevegger eller mønster.
- Dekk er penetrert med et fremmedlegeme.
- Ødelagt eller deformert hjulkapsel eller felg.
- Rustdannelse på kapselen eller felgen.
- Retur uten dekkreparasjonspakke og/eller reservehjul.

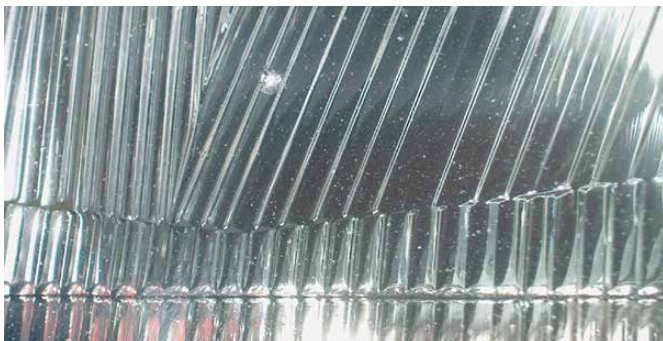
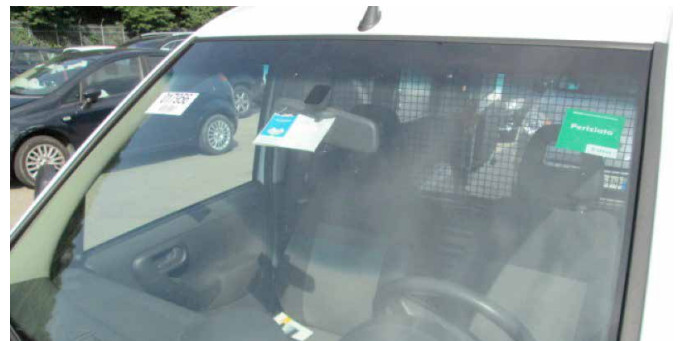
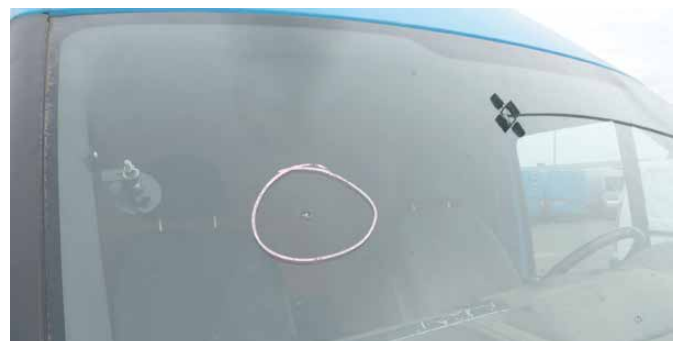
- Steinsprutskader inntil 1 cm og innenfor PKK-godkjente krav i del A på frontruten.
- Steinsprutskader på forsiden av frontlys, tåkelys og blinklys, som ikke ødelegger glasset og ikke påvirker lysets funksjon.
- Små klistremerker på frontruten.
- Slitasje på frontrute som gjør at bilen vil bli godkjent ved Periodisk kjøretøykontroll (PKK).

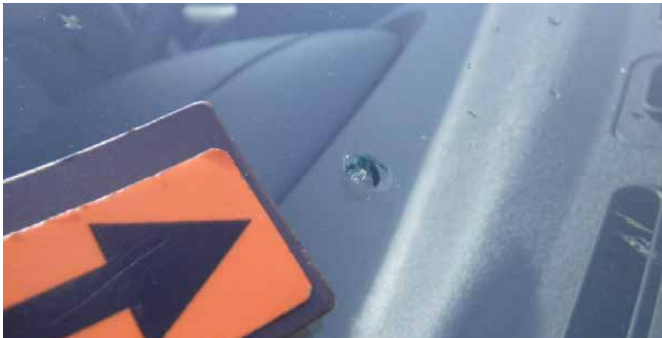
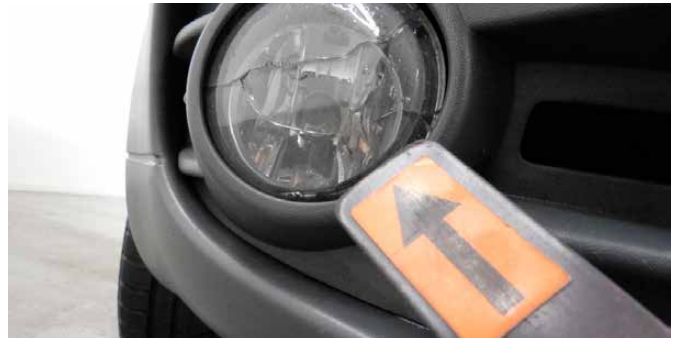
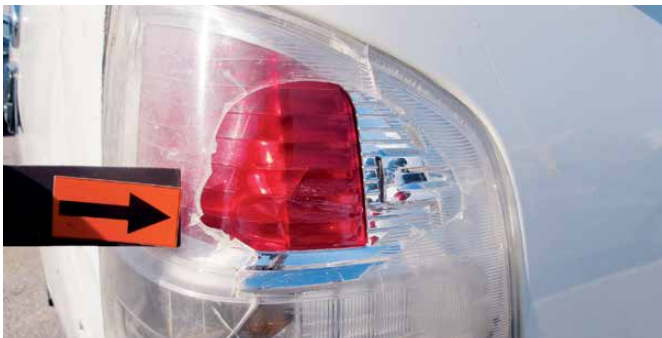
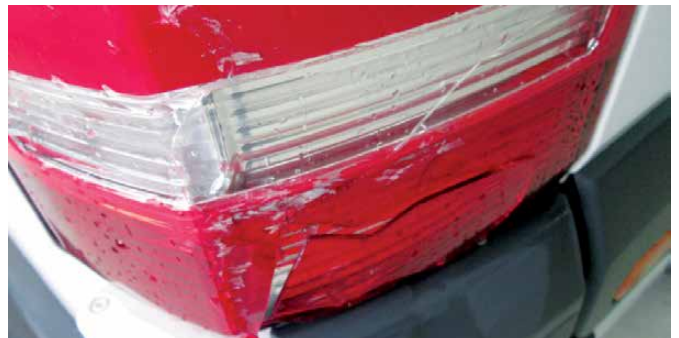
- Knust glass eller knuste lys.
- Sprekker i lysene, som påvirker funksjonen til lyset. Alle pærer må fungere.
- Slitasje på frontrute som gjør at bilen ikke vil bli godkjent ved Periodisk kjøretøykontroll (PKK).
- Selvpåført solbeskyttelse eller fargede striper må fjernes helt fra frontruten dersom de ikke er påført av profesjonelle, er opprevne, eller har begynt å skille seg fra hjørnene på frontruten.
- Steinsprutskader som er større enn 1 cm og/eller i del A.

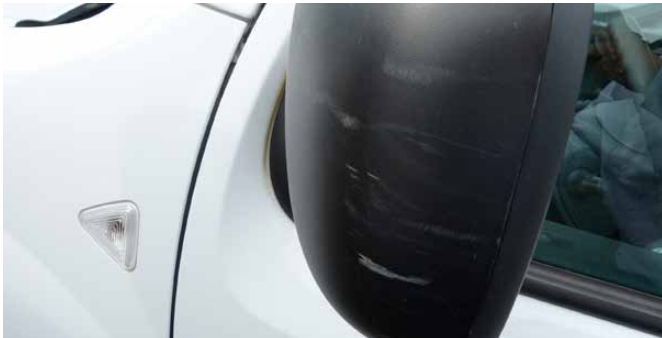
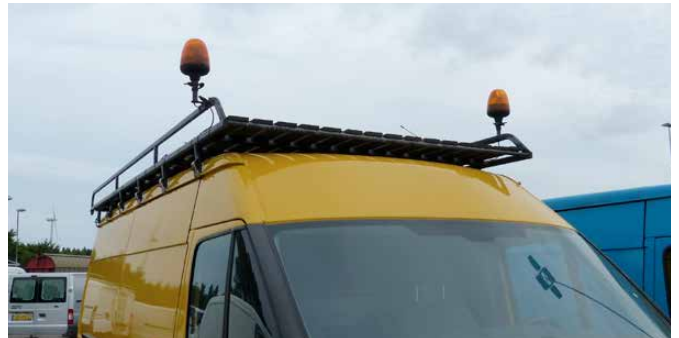
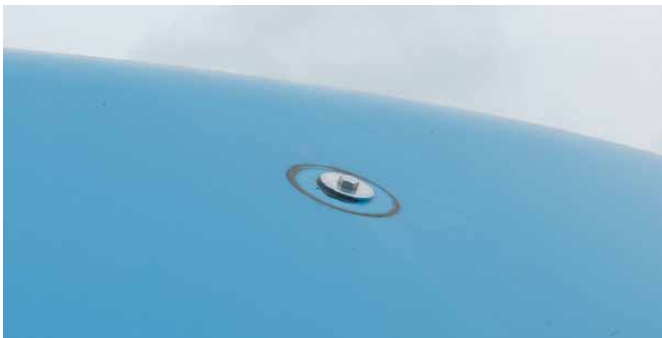
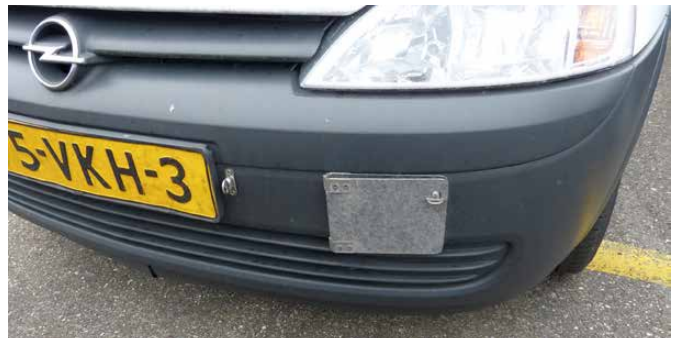
- Ripper og oppskrapinger på opptil 5 cm, forutsatt at de kan fjernes ved mekanisk polering.
- For ikke-lakkerte speil: Ripper og oppskrapinger på opptil 5 cm er akseptable.
- Spesiallys eller roterende lys som er riktig montert og i full driftsstand, uten skader. Lysene må overholde gjeldende lover og regler, og hvis det kreves av den lokale lovgivningen, må de omtales i vognkortet.
- Bilen leveres tilbake med intakt tilhengerfeste og bolter.
- Ekstra antenner eller takutstyr må være i fullt fungerende stand, overholde trafiksikkerheten, og være godkjent for den aktuelle biltypen.
- Ved fjerning av eksternt utstyr må de aktuelle områdene repareres på riktig måte.

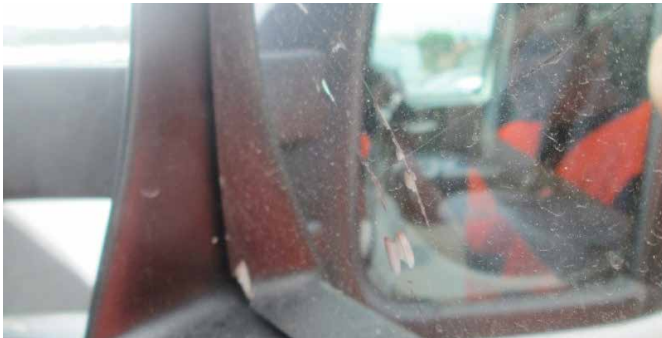
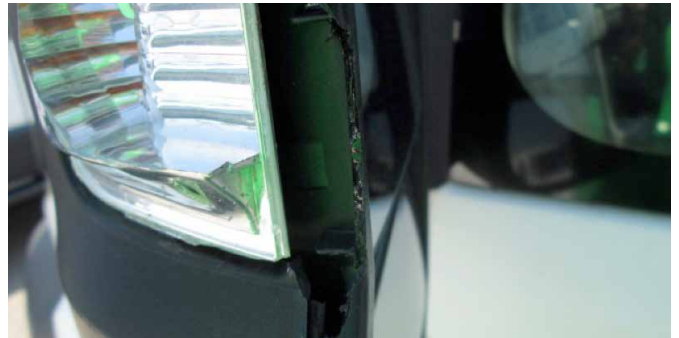
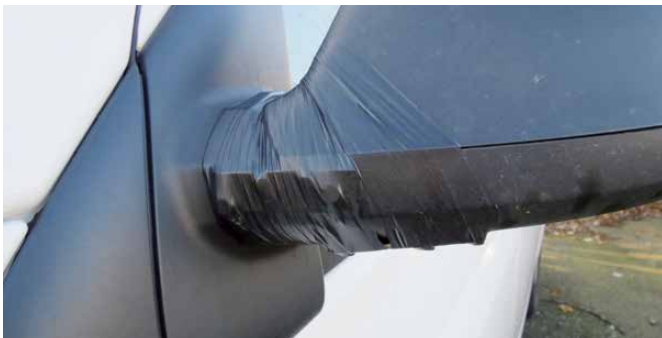
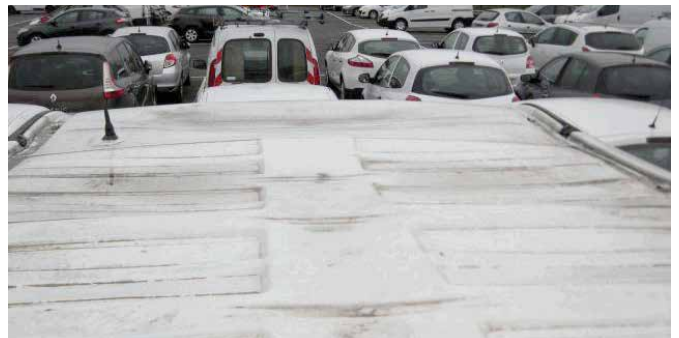
- Lakkerte speil: Riper og oppskrapinger på mer enn 5 cm, eller eventuelle riper og oppskrapinger som ikke kan fjernes ved mekanisk polering.
- For ikke-lakkerte speil: Riper og oppskrapinger på over 5 cm.
- Roterende lys som har skadet bilens karosseri da de ble montert eller fjernet.
- Takstativ og/eller tilhengerfester som er skadet, ødelagt eller viser tegn på rustdannelse.
- Deformerte eller ødelagte speil.

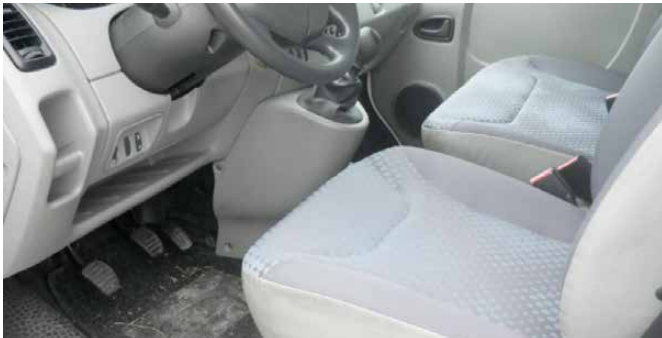
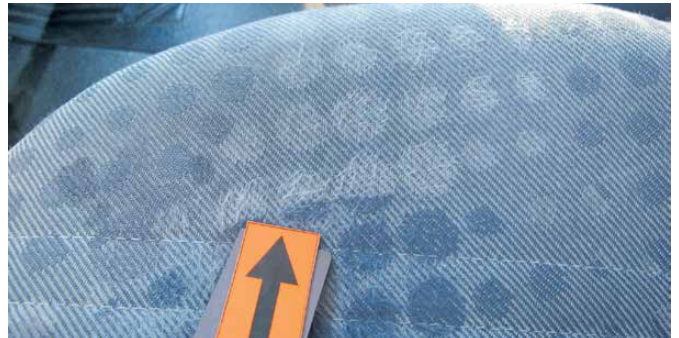
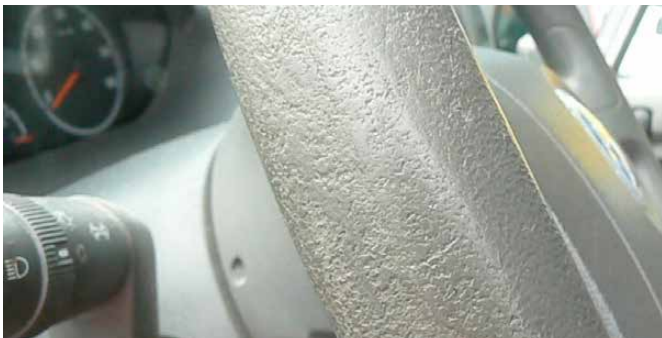
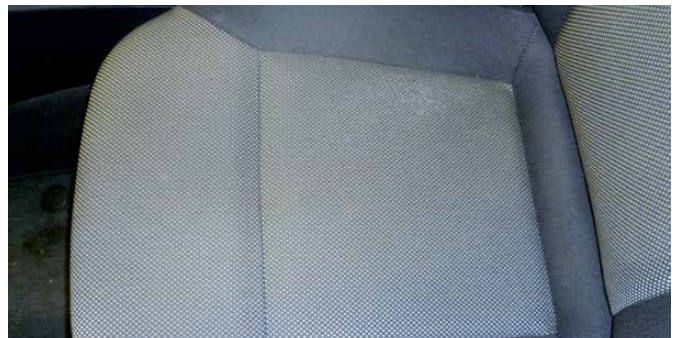
- Smuss og flekker på innvendig trekk, seter, tepper og gulvmatter, som kan fjernes med normal rengjøring.
- Seter som viser tegn på slitasje og avtrykk forårsaket av normal bruk.
- Misfarging av interiørpaneler forårsaket av daglig bruk og slitasje.
- Telefonutstyr kan etterlates i bilen.

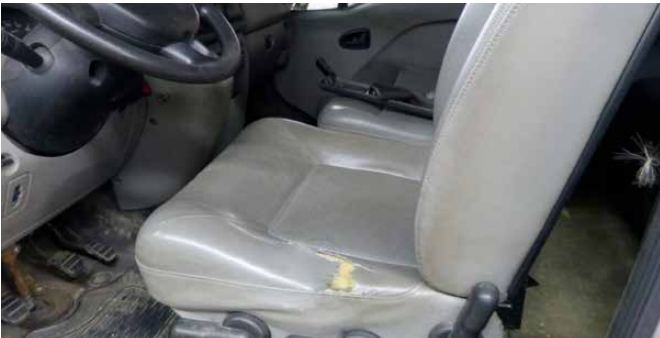
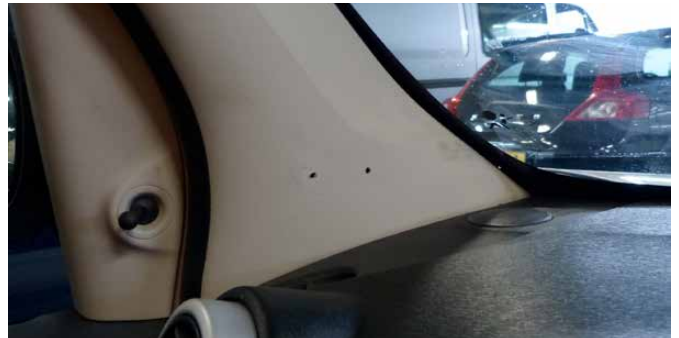
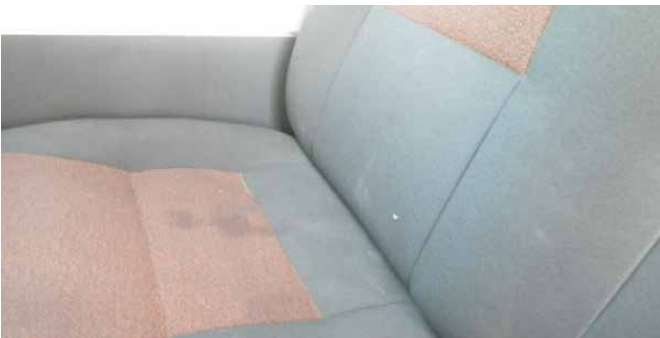
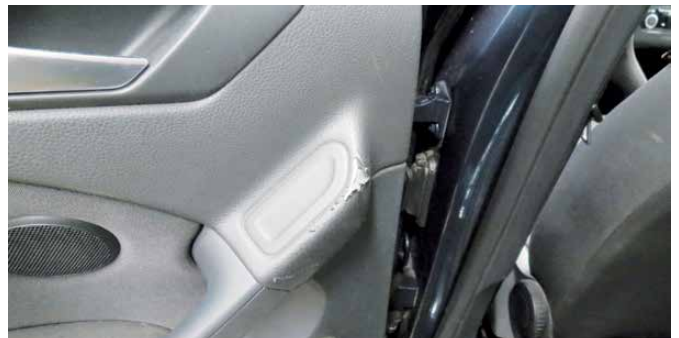
- Smuss og flekker på innvendig trekk, seter, tepper og gulvmatter, som ikke kan fjernes med normal rengjøring, men krever spesialisert rengjøring.
- Riper, oppskrapinger, brennmerker, revner og deformasjon av materialet på interiørets foring, seter, tepper og gulvmatter.
- Hull i i konsoll/dashbord forårsaket av fjernet utstyr.
- Kutt, hull eller løse tråder på ratt.
- Ubehagelig lukt som krever spesialisert rengjøring for å fjernes, feks. hund/hundehår og røyklukt.
- Manglende seter ved tilbakelevering.
