Retningslinjer for tilbakelevering av personbiler

Februar 2024

Introduksjon.

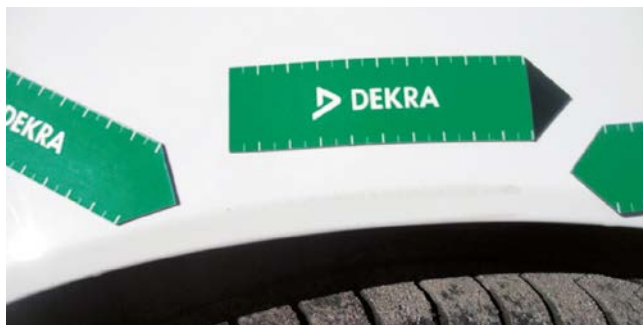
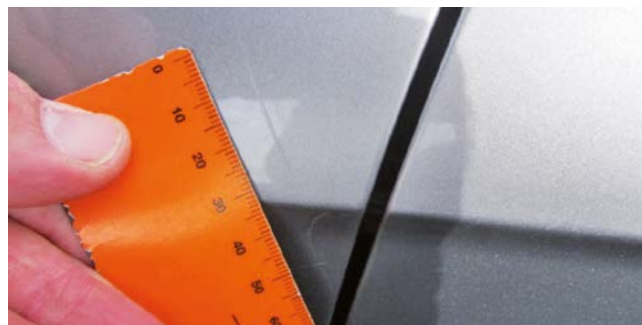
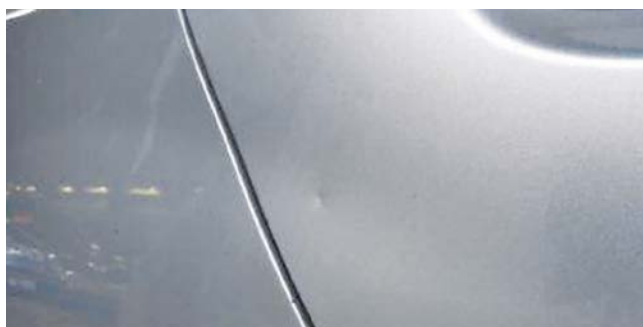
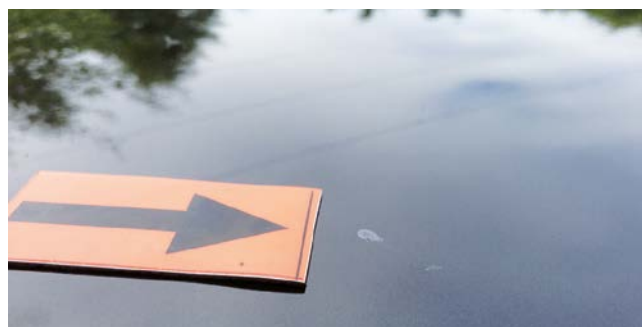
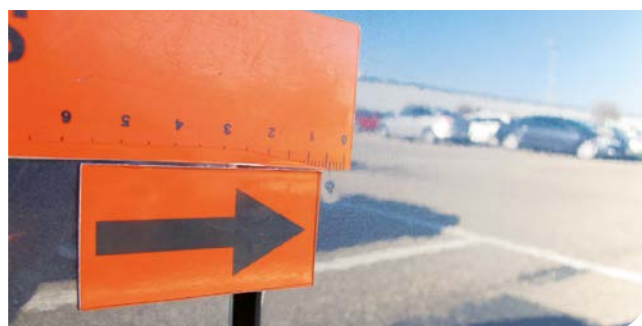
Akseptabelt

- Skraper og riper forutsatt at de kan fjernes med mekanisk polering.
- Bulker opptil 2 cm, forutsatt at det ikke finnes mer enn to bulker per panel.
- Områder med steinsprutskader, forutsatt at det gjelder under 25% av panelet og at det ikke har dannet seg rust.

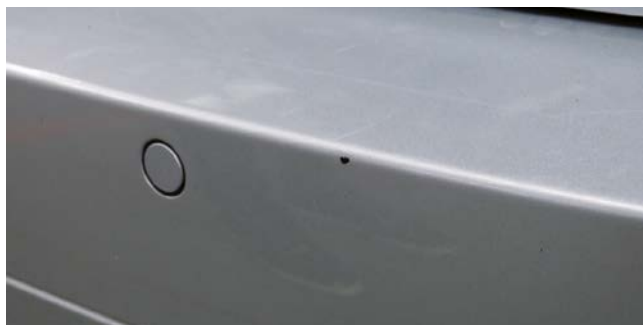
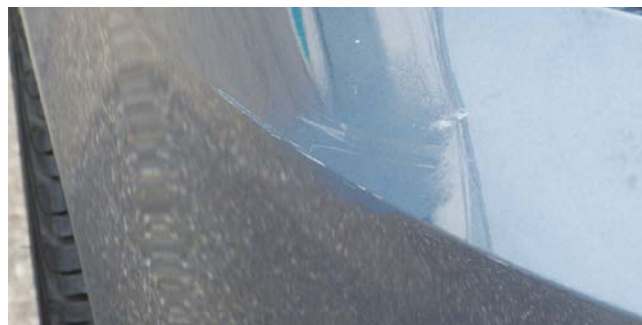
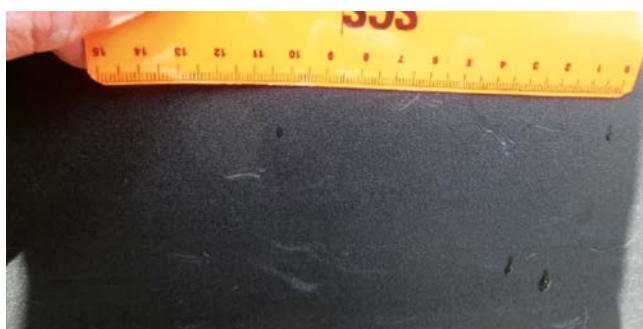
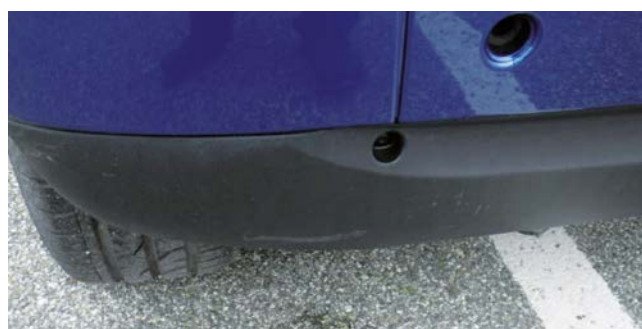
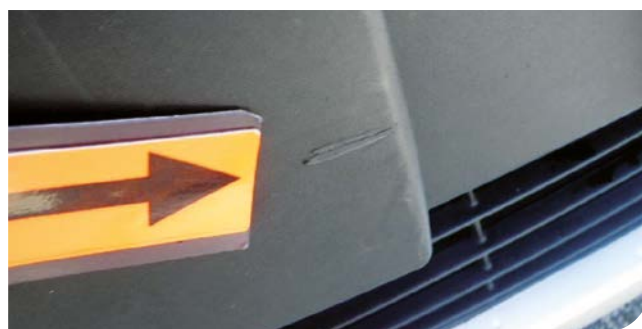
Akseptabelt

- For lakkerte støtfangere: Riper og oppskrapninger forutsatt at de kan fjernes ved mekanisk polering.
- For ikke-lakkerte støtfangere: Riper og oppskrapninger på inntil 2 cm i diameter, er akseptable.
- Bulker på inntil 2 cm i diameter, maksimalt 2 bulker per støtfanger og grill. Skal ikke overstige en diameter på 2 cm hver.
- Misfarging på grunn av eksterne faktorer, f.eks. værforhold.

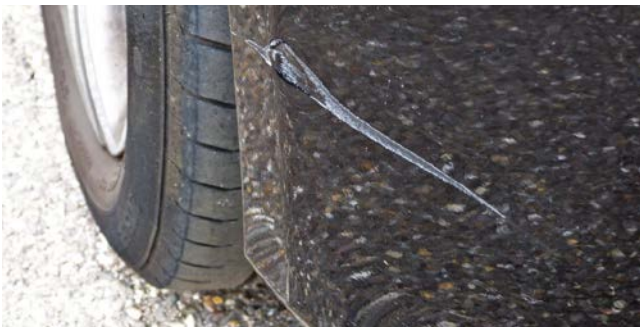
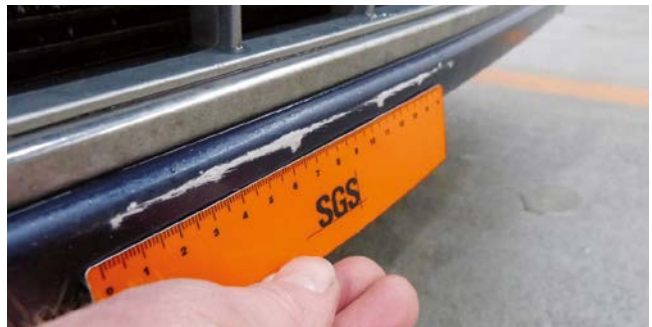
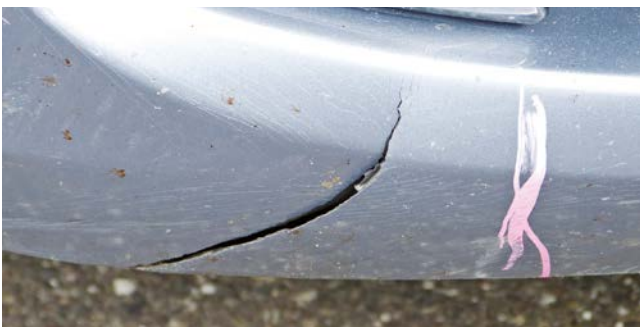
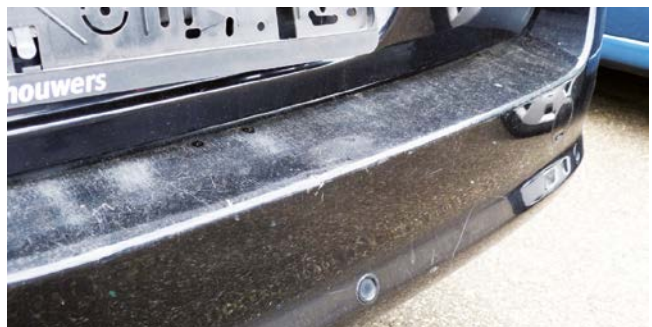
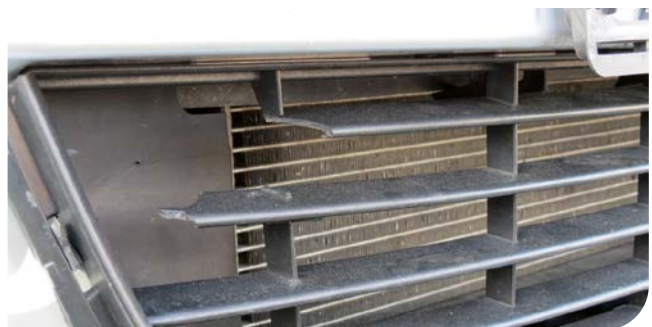
Uakseptabelt

- Riper og oppskrapinger som er større enn 2 cm i diameter.
- For lakkerte støtfangere: Riper og oppskrapinger som ikke kan fjernes med mekanisk polering.
- Ødelagte, sprukne eller deformerte griller og støtfangere.
- Bulker som er større enn 2 cm i diameter.
- Mer enn to bulker per grill eller støtfanger.
- Skader forårsaket av feil bruk av kjemikalier.

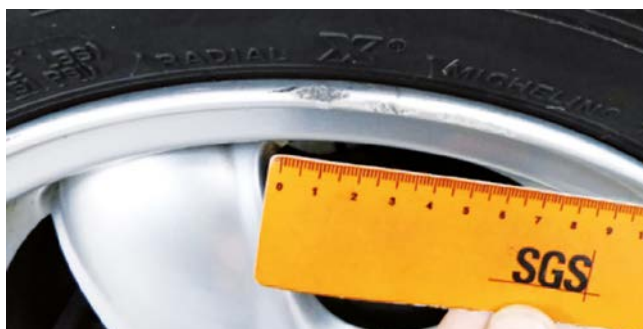
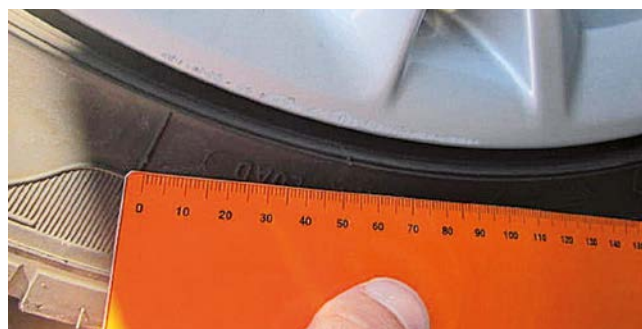
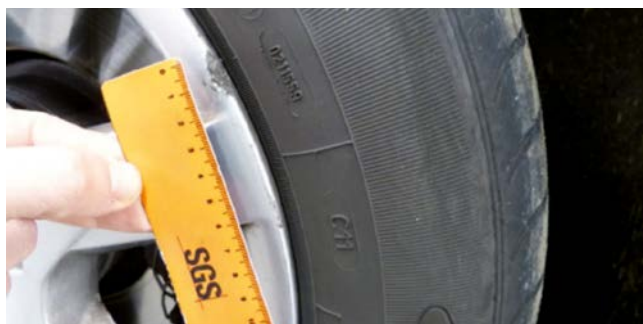
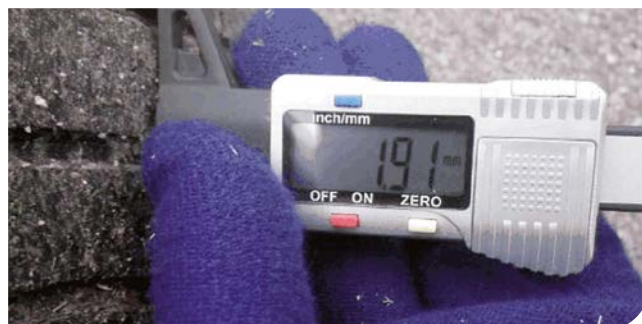
Akseptabelt

- Samtlige sommerdekk skal ha et mønster med minimumsdybde på 2 mm. For vinterdekk er tilsvarende minimumsdybde på 4 mm.
- Riper eller oppskrapninger på hjulkaplene og/eller felg uten at materialet er ødelagt eller deformert.

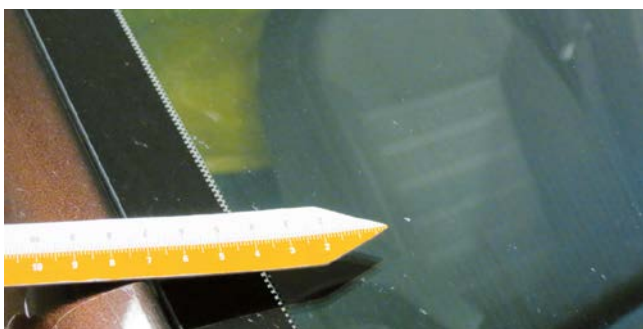
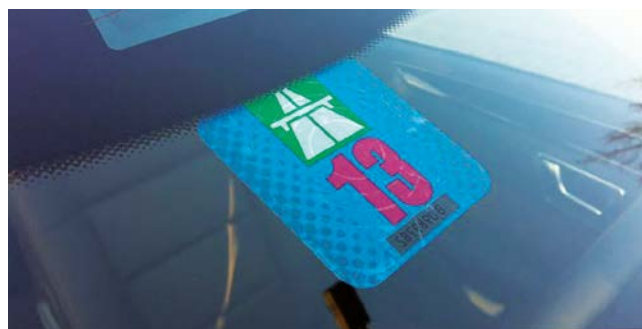
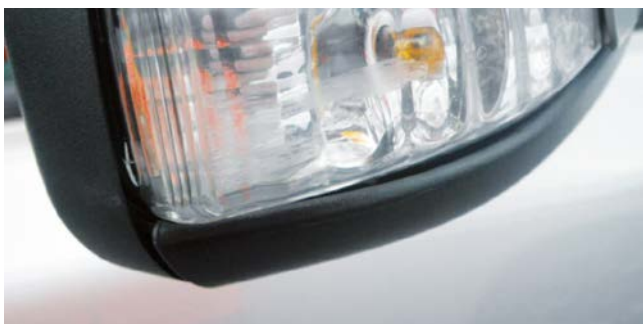
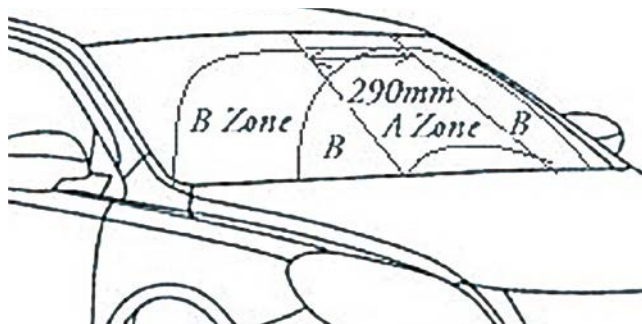
Akseptabelt

- Steinsprutskader inntil 1 cm og innenfor PKK-godkjente krav i del A på frontruten.
- Steinsprutskader på forsiden av frontlys, tåkelys og blinklys, som ikke ødelegger glasset og ikke påvirker lysets funksjon.
- Små klistremerker på frontruten.
- Slitasje på frontrute som gjør at bilen vil bli godkjent ved Periodisk kjøretøykontroll (PKK).

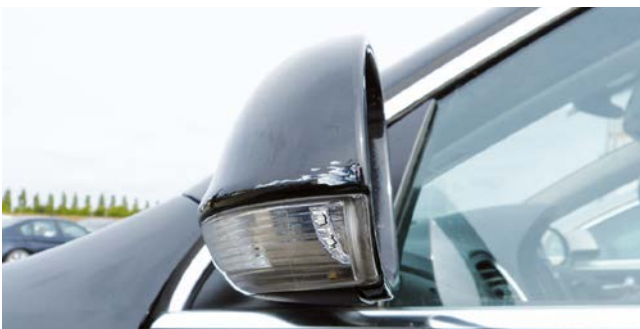
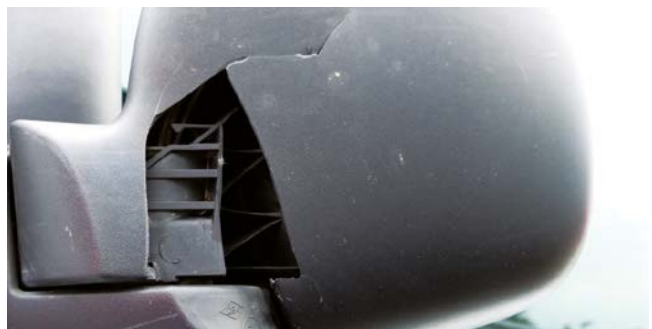
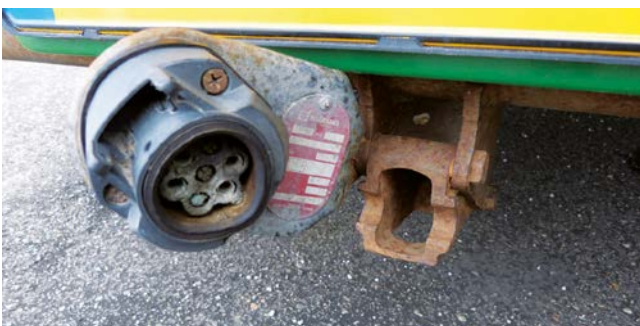
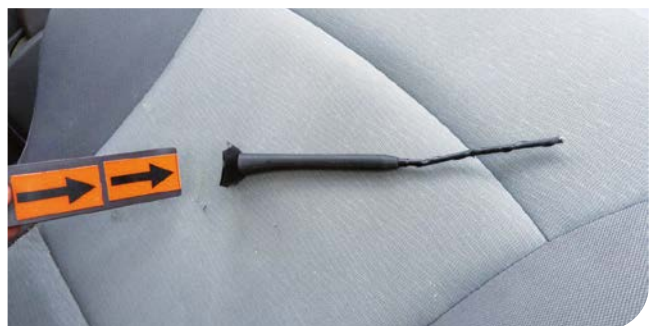
Uakseptabelt

- Lakkerte speil: Riper og oppskrapinger på mer enn 5 cm, eller eventuelle riper og oppskrapinger som ikke kan fjernes ved mekanisk polering.
- For ikke-lakkerte speil: Riper og oppskrapinger på over 5 cm.
- Deformerte eller ødelagte speil.
- Roterende lys som har skadet bilens karosseri da de ble montert eller fjernet.
- Skade forårsaket av fjerning av tilhengerfeste.

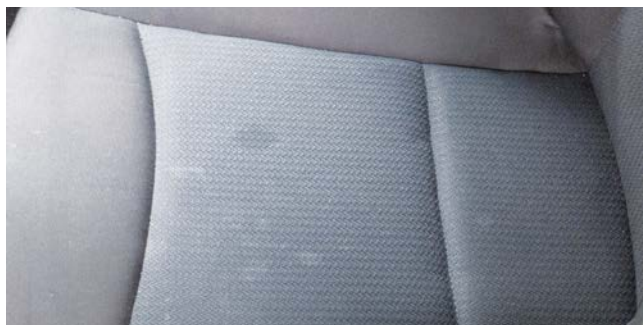
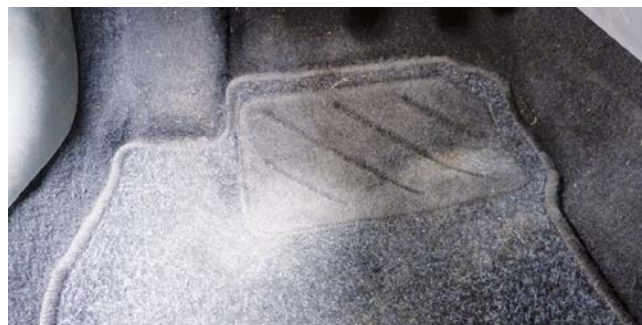
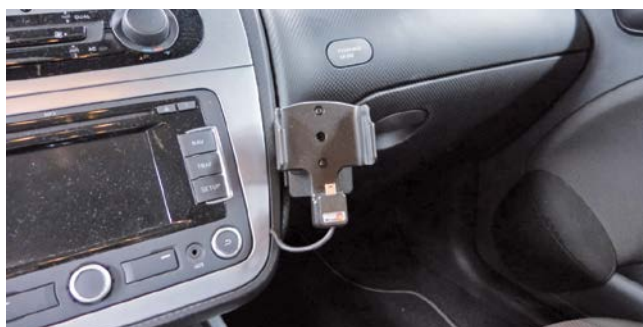
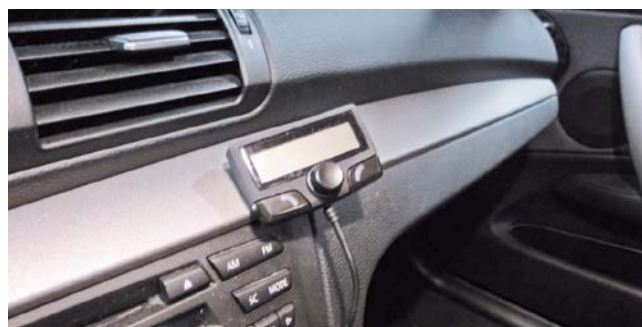
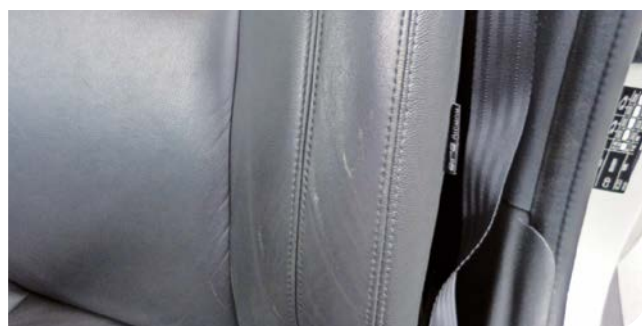
Akseptabelt

- Smuss og flekker på innvendig foring, seter, tepper og gulvmatter, som kan fjernes med normal bilklar-gjøring.
- Seter som viser tegn på slitasje og avtrykk forårsaket av normal bruk.
- Misfarging av interiørpaneler forårsaket av daglig bruk og slitasje.
- Telefonutstyr kan etterlates i bilen.

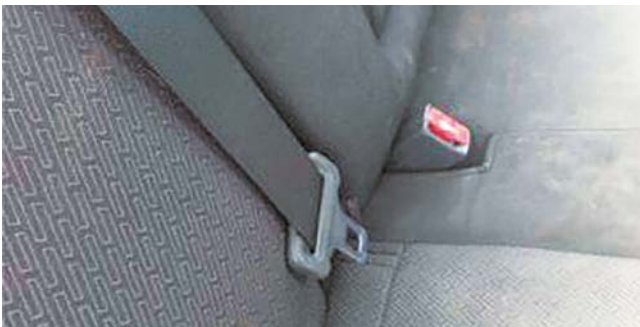
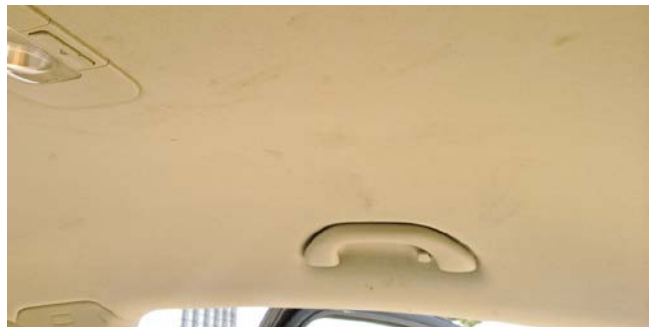
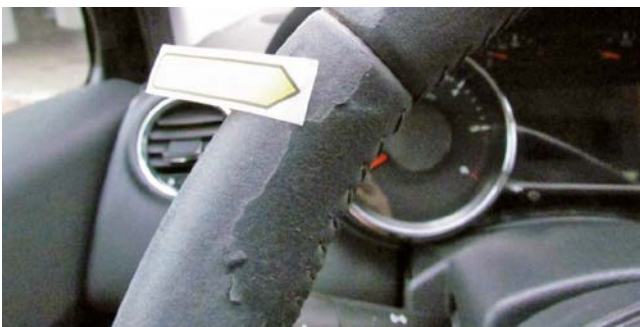
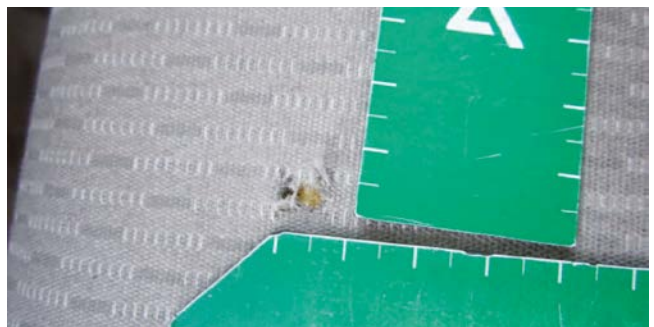
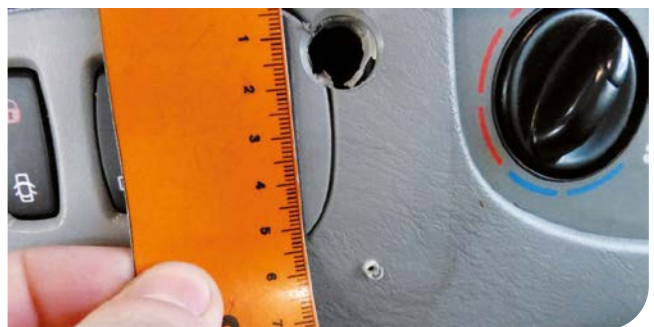
Uakseptabelt

- Smuss og flekker på innvendig foring, seter, tepper og gulvmatter, som ikke kan fjernes med normal bilklargjøring.
- Riper, oppskrapinger, brennmerker, revner og deformasjon av materialet på interiørets foring, tepper og gulvmatter.
- Hull i konsoll/dashbord forårsaket av fjernet utstyr.
- Kutt, hull eller løse tråder på rattet.
- Ubehagelig lukt som krever spesialisert rengjøring for å fjernes, f.eks. hunde- eller røyklukt.
