LeasePlan  
Fair Wear & Tear

# Retningslinjer for personbiler

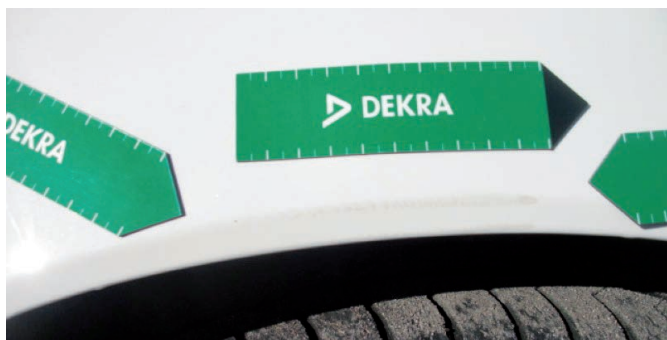
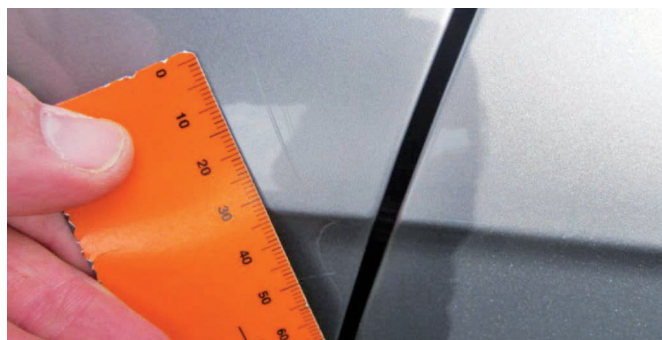
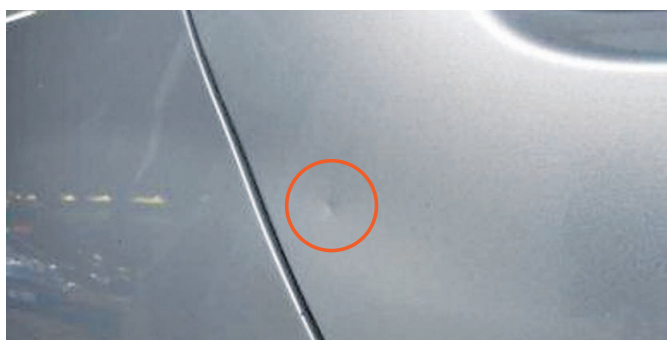
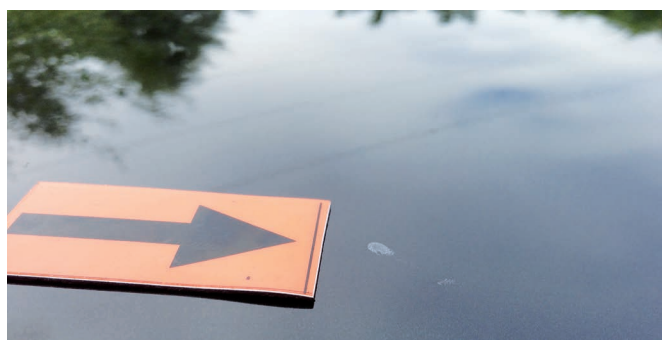
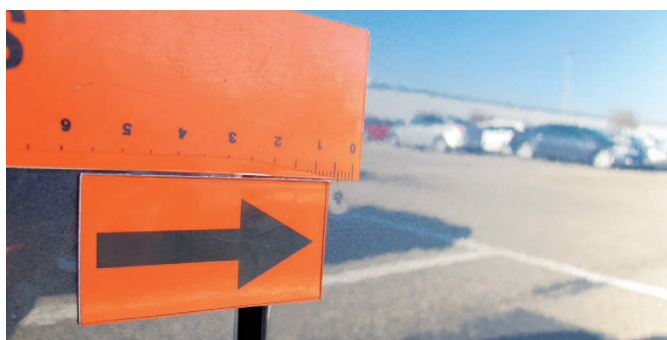
- Stenslag og ridser på op til 10 cm, hvis de kan fjernes ved hjælp af mekanisk polering.
- Afskrabninger og afskalninger på op til 2 cm, hvis de kan fjernes ved hjælp af mekanisk polering.
- Buler op til 2 cm, hvis der ikke er mere end to buler pr. panel
- Områder med stenslag, hvis under 25 % af panelet er berørt, og der ikke er opstået rust.
- Afskalninger, der er blevet korrekt behandlet inden rustudvikling.

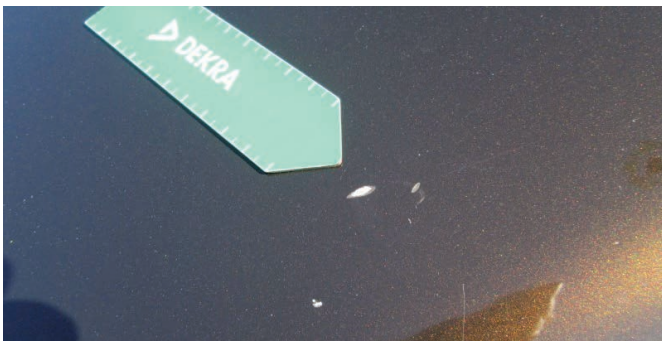
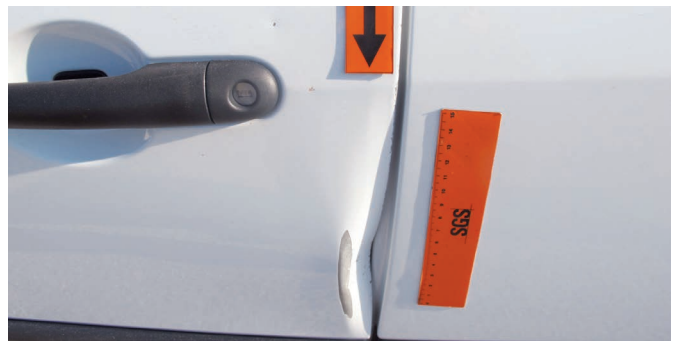
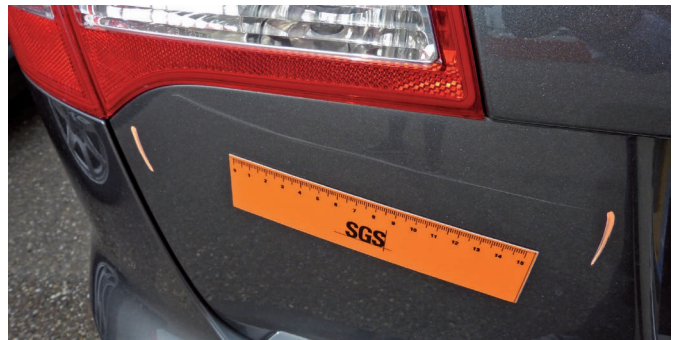
- Stenslag og ridser, der er længere end 10 cm.
- Afskrabninger og afskalninger, der er større end 2 cm.
- Enhver afskalning, ridse, skramme og afskrabning, der ikke kan fjernes ved hjælp af mekanisk polering
- Buler, der er større end 2 cm.
- Mere end to buler pr. panel.
- Buler, ridser og skrammer med udvikling af rust.
- Afskalninger (stenslag), der dækker mere end 25 % af panelet.
- Forkert ommaling, der har medført en farveforskel
- Forkert reparationsarbejde.
- Rustudvikling på enhver form for skade.
- Farveændring i malingen via ekstern påvirkning.

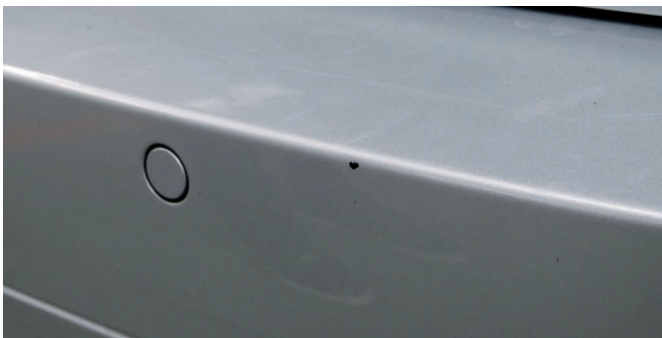
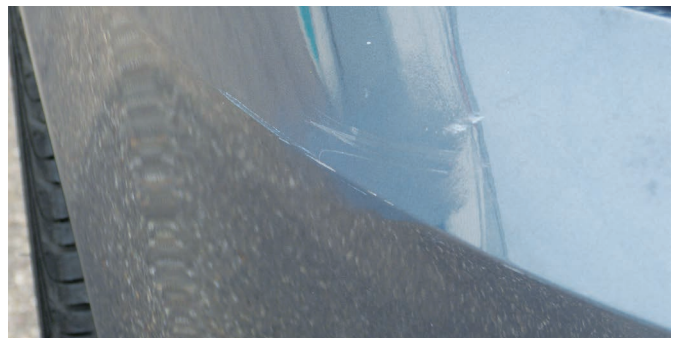
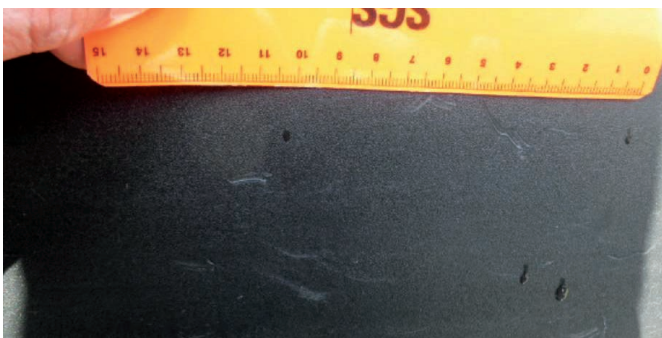
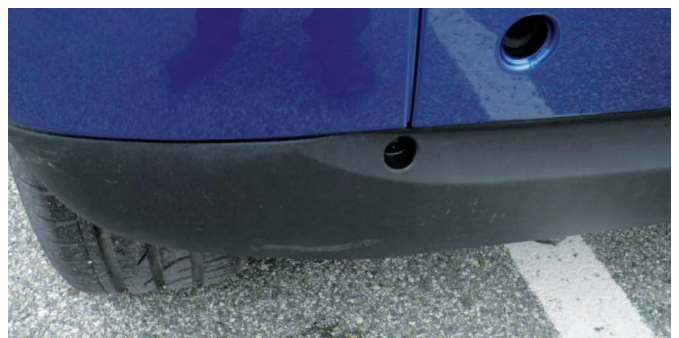
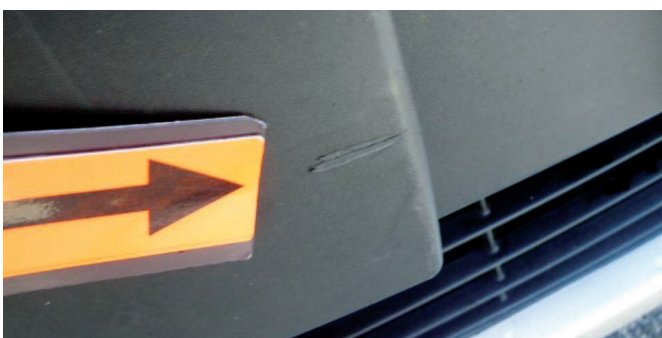
- Stenslag og ridser på op til 10 cm, hvis de kan fjernes ved hjælp af mekanisk polering.
- Afskrabninger og afskalninger på op til 2 cm, hvis de kan fjernes ved hjælp af mekanisk polering.
- For kofangere, der har struktur eller er umalede: Skrammer og ridser på op til 10 cm er acceptable.
- For kofangere, der har struktur eller er umalede: Ridser og afskalninger på op til 2 cm er acceptable.
- Buler op til 2 cm, maksimalt 2 buler pr. kofanger eller kølergitter.
- Misfarvning, der skyldes ekstern påvirkning, f.eks. vejrforhold.

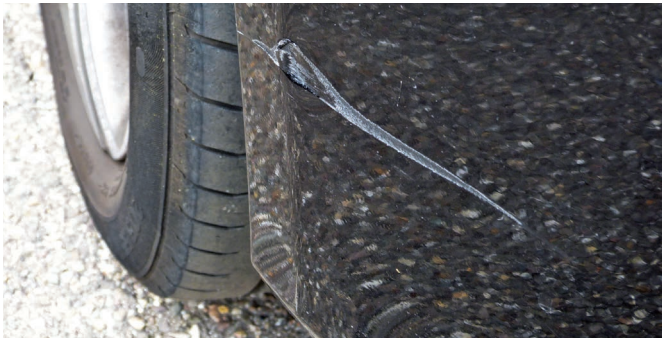
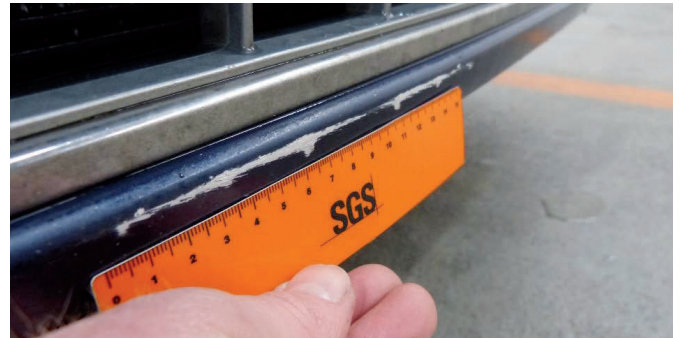
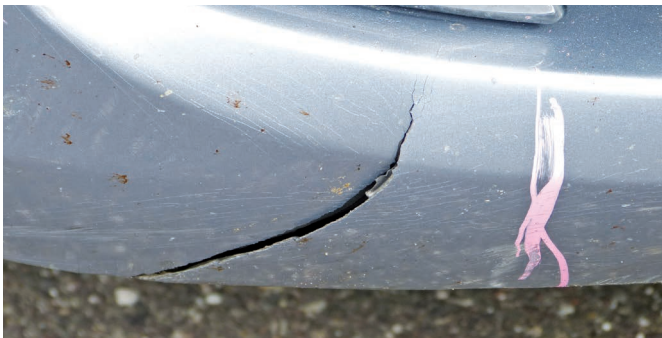
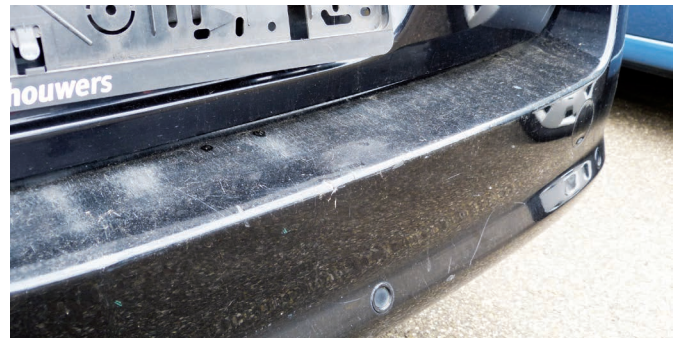
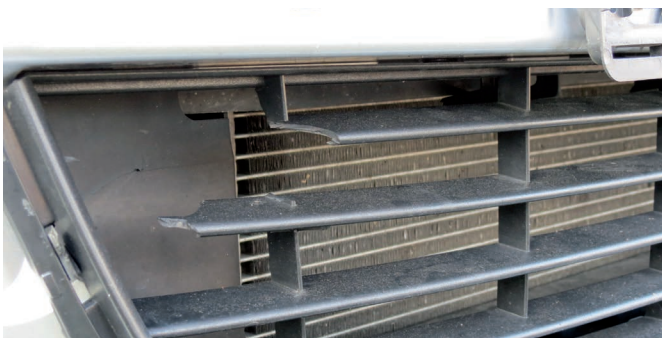
- Stenslag og ridser, der er længere end 10 cm.
- Afscrabninger og afskalninger, der er større end 2 cm.
- For malede kofangere: Enhver form for afskalninger, ridser, skrammer og afscrabninger, der ikke kan fjernes ved hjælp af mekanisk polering.
- Ødelagte eller revnede eller deformerede kølgitter og kofangere.
- Buler, der er større end 2 cm.
- Mere end to buler pr. kølgitter eller kofanger.
- Skader, der skyldes forkert brug af kemikalier.

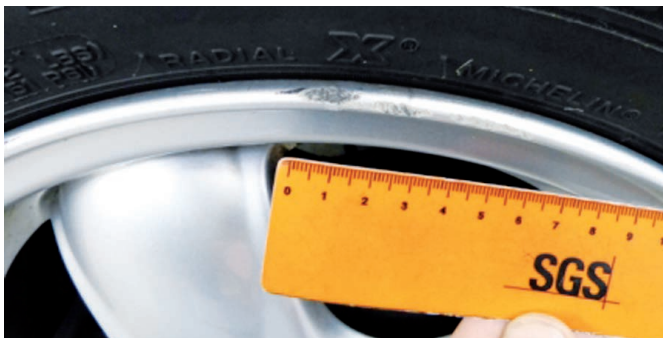
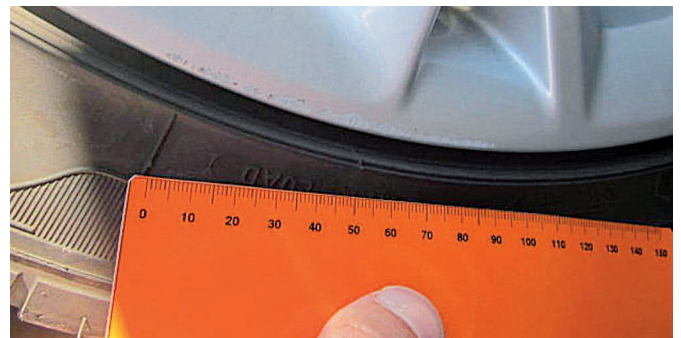
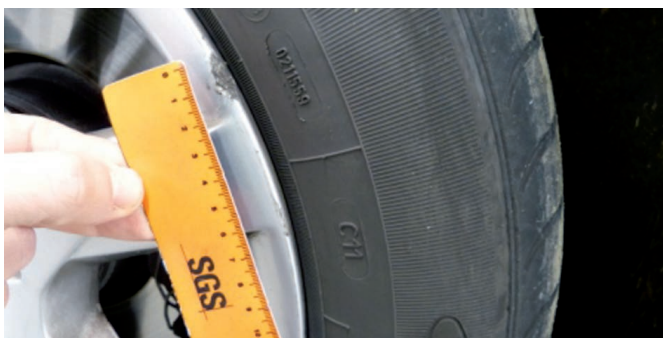
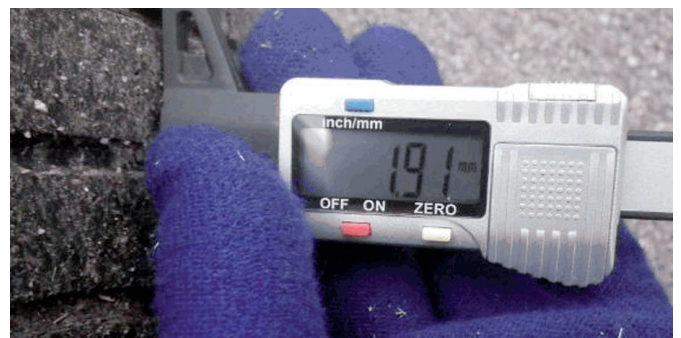
- Dæk med en slidbane på minimum 1,6 mm, eller slidbaner, der opfylder lokale lovgivningsmæssige krav.
- På forsiden af hjulfælgen, hjulkransen eller legeringen: Én ridse, skramme eller afskrabning på op til 10 cm.
- På kanten af hjulfælgen, hjulkransen eller legeringen: Én ridse, skramme eller afskrabning på op til 10 cm.

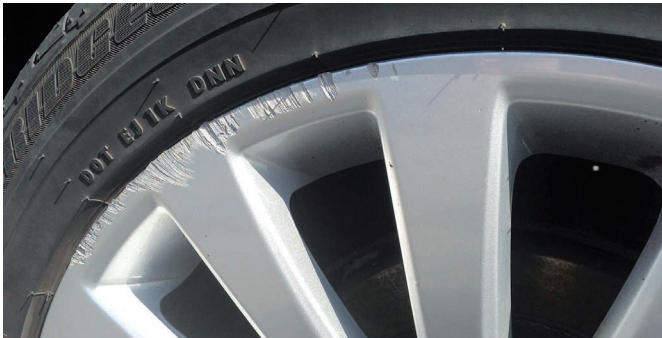
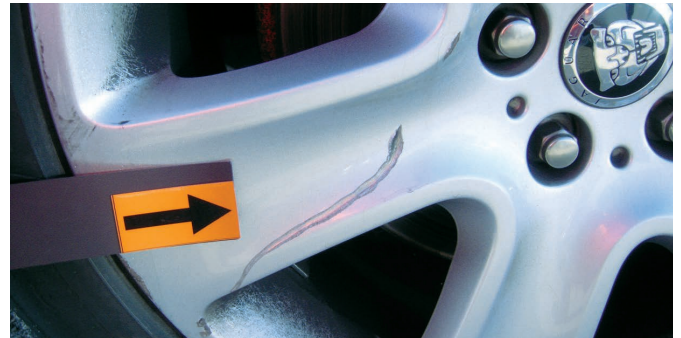
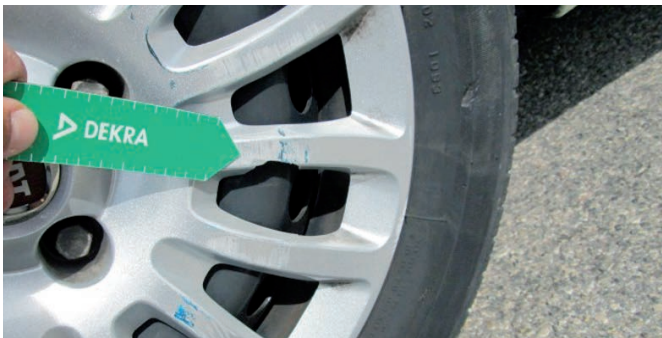
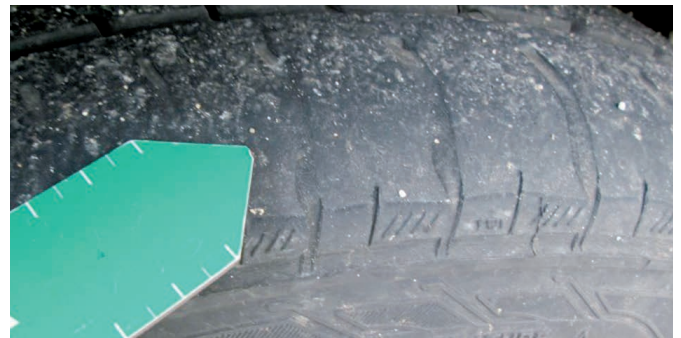
- Ridser, skrammer eller afskrabninger, der er større end 10 cm.
- Deformede dæk, f.eks. grundet kørsel for tæt på kantsten.
- Buler, revner eller hak i dækkene.
- Skader på dæksiderne eller slidbanerne.
- Dæk, der er gennemboret af et fremmedlegeme.
- Ødelagt eller deformeret hjulfælg, hjulkranse eller legering.
- Rustudvikling på hjulfælgen, hjulkransen eller legeringen.
- Returneringer uden de originale hjulkapsler, dæk-mobilitetssættet og/eller reservehjulet.

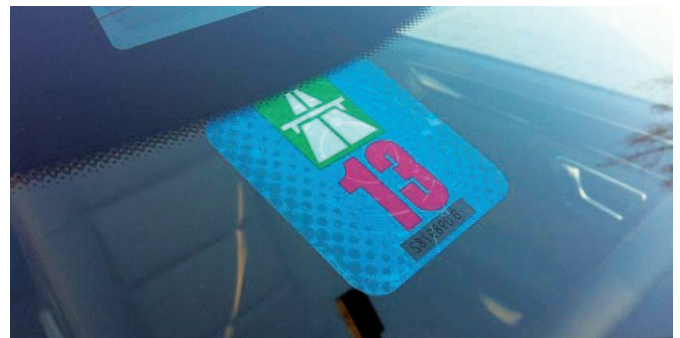
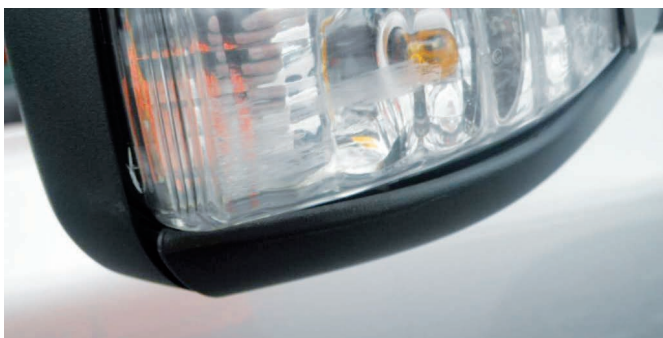
- Stenslag, hvis de ikke er over 1 cm og ikke er i sektion A på forruden.
- Stenslag på overfladen af forlygterne, tågelygterne eller indikatorer, som ikke har ødelagt glasset og ikke hindrer funktionen.
- Små klistermærker på glasset, som kræves i henhold til lokal lovgivning.

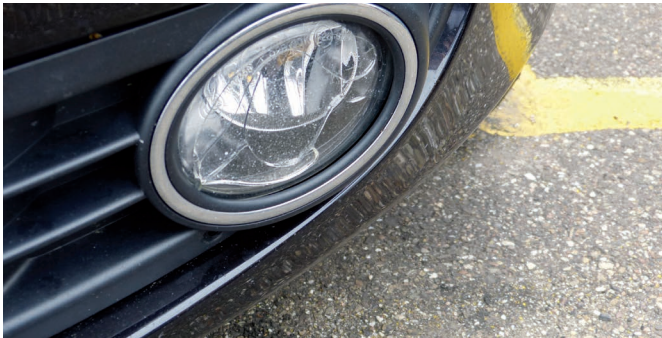
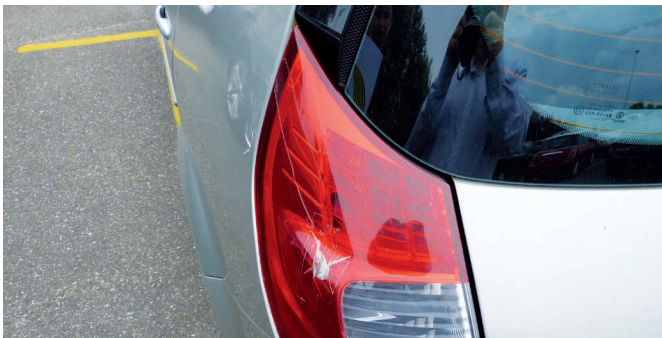
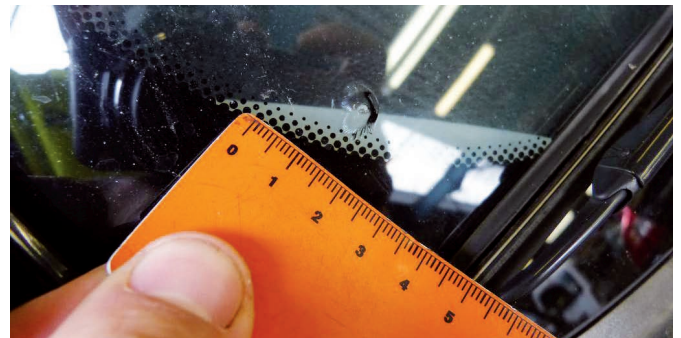
- Ødelagt glas eller ødelagte lygter.
- Revner eller skår i lygterne, som begrænser lygtens funktion. Alle pærer skal fungere.
- Selvpåklæbet solbeskyttelse eller tonede strimler skal fjernes helt fra ruderne, hvis de ikke er påklæbet af en professionel, eller hvis de er ødelagte eller er begyndt at gå løs i rudens hjørner.
- Afskalninger eller revner, der er større end 1 cm og/eller er i sektion A.

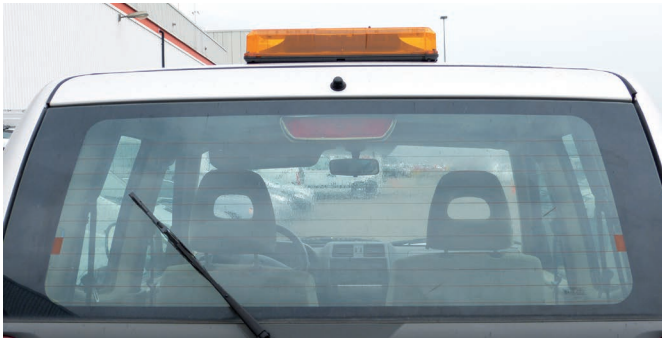
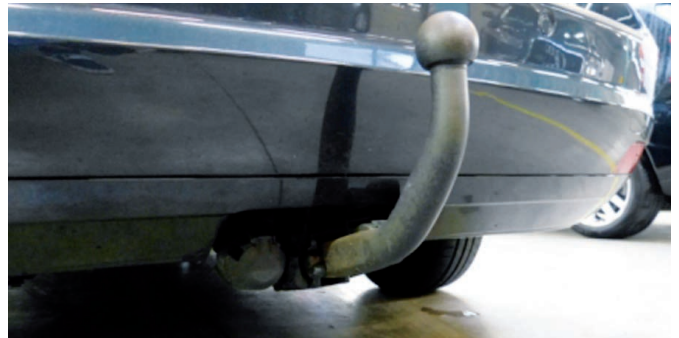
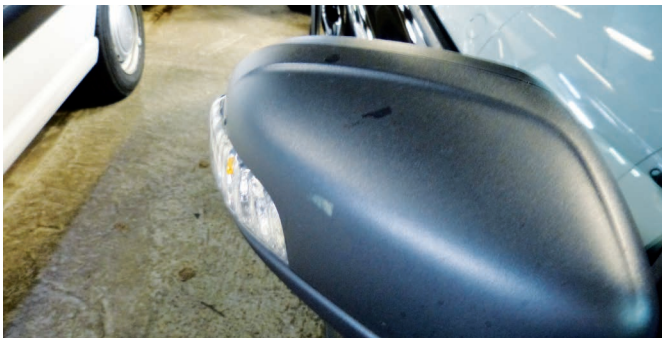
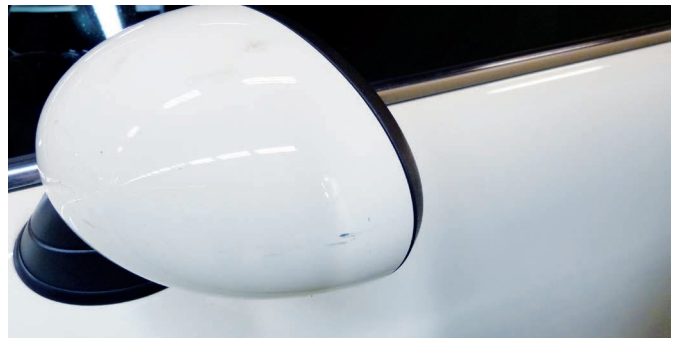
- Malede spejlindfatninger: Skrammer og ridser på op til 5 cm, hvis de kan fjernes ved hjælp af mekanisk polering.
- For spejlindfatninger, der har struktur eller er umalede: Skrammer og ridser på op til 5 cm.
- Returnering af en bil med intakt anhængertræk og intakte stikben.
- Monterede signallys eller lygter, der er korrekt monteret og fungerer perfekt, uden skader. Lygterne skal overholde lovmæssige krav, og hvis det kræves i lokal lovgivning, være angivet i bilens dokumenter.

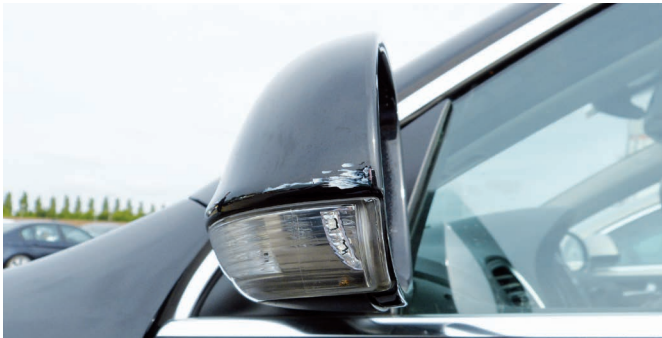
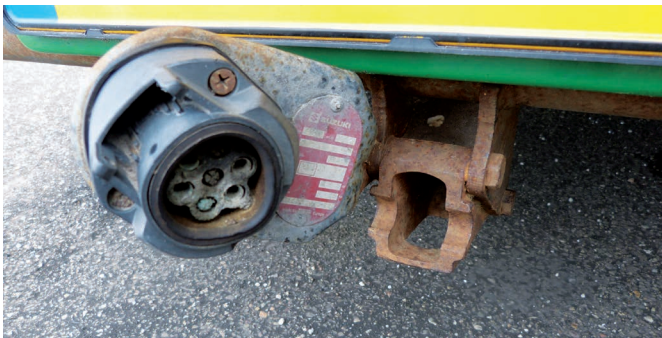
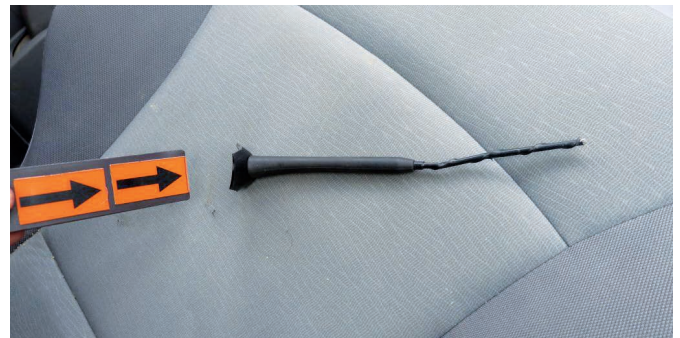
- Malede spejlindfatninger: Skrammer og ridser, der er større end 5 cm, eller skrammer og ridser, som ikke kan fjernes ved hjælp af mekanisk polering.
- For spejlindfatninger, der har struktur eller er umalede: Skrammer og ridser, der er større end 5 cm.
- Deformation eller ødelæggelse af spejlet og/eller spejlindfatningen.
- Signallys, der har beskadiget bilens struktur via deres montering eller fjernelse.
- Skader, der skyldes afmontering af anhængertræk.

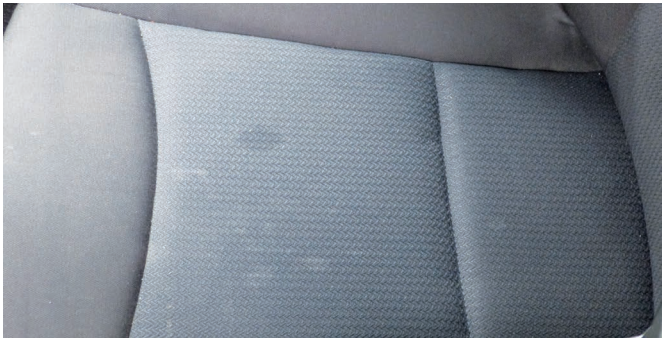
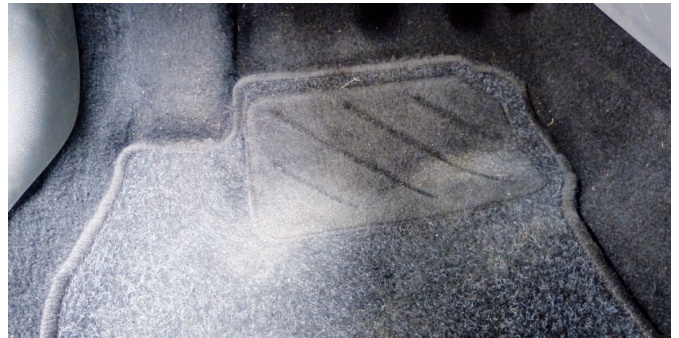
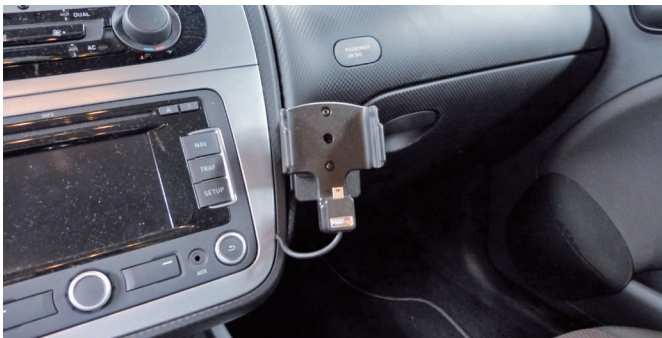
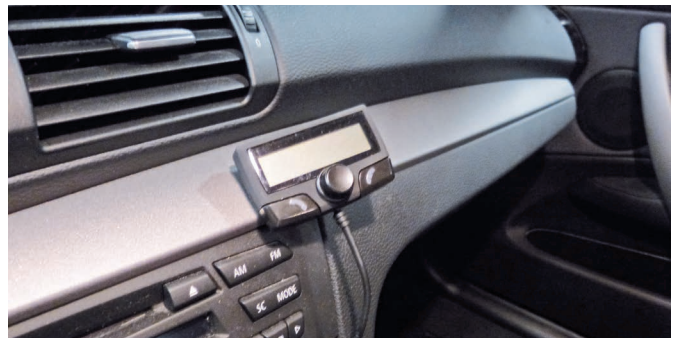
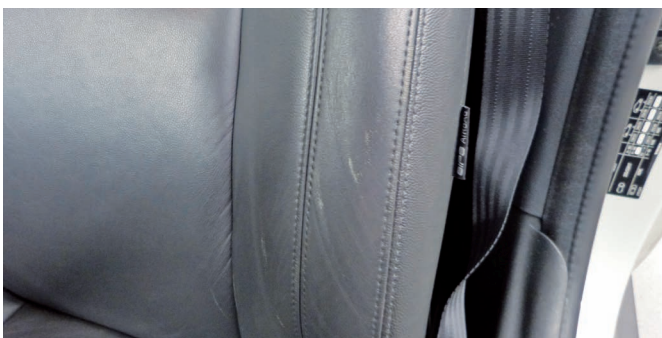
- Tilsmudsning og pletter på sæder, den indvendige beklædning, gulvmåtter og tæpper, som kan fjernes ved almindelig rengøring.
- Sæder med slitage og fordybninger, der skyldes almindelig brug.
- Misfarvning af paneler grundet daglig brug og slitage.
- Telefonbeslag/kabinetenheder kan efterlades i bilen.

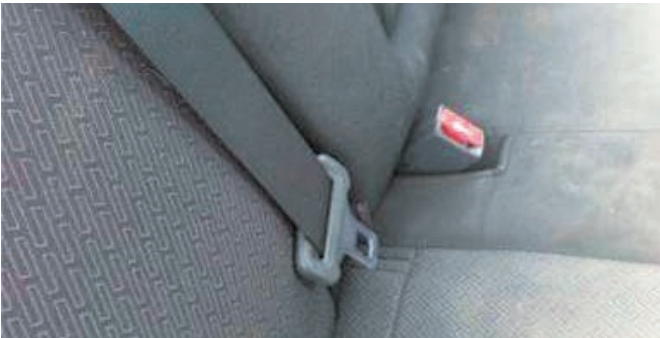
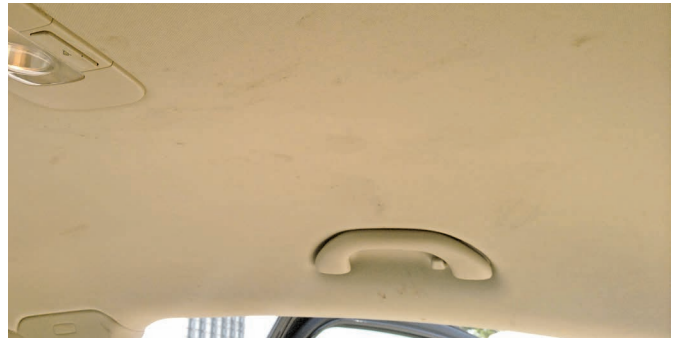
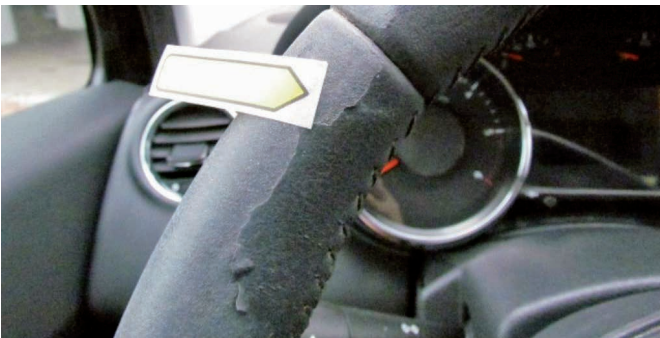
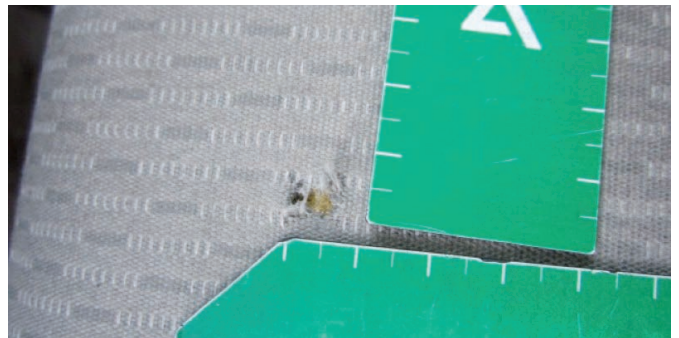
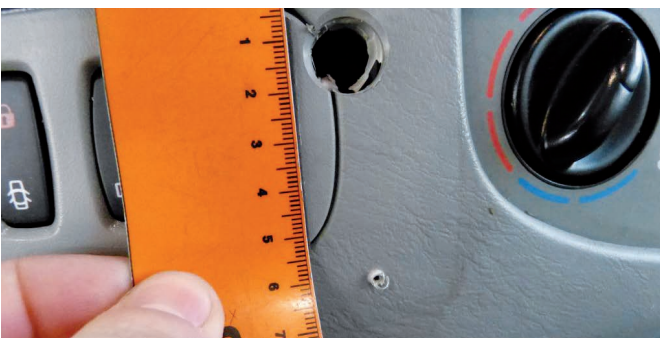
- Tilsmudsning og pletter på sæder, den indvendige beklædning, gulvmåtter eller tæpper, som ikke kan fjernes ved almindelig rengøring, men som kræver specialrengøring.
- Flænger, afskrabninger, slitage og deformation af materialet på den indvendige beklædning, på tæpper og gulvmåtter.
- Huller i konsollen, som følge af at der er blevet fjernet udstyr.
- Flænger, udhulinger eller løse tråde på rattet.
- Ubehagelige lugte, der kræver specialrengøring for at få dem væk.
