Hafif Ticari Araçlar için İade Ekspertiz Kılavuzu

LeasePlan

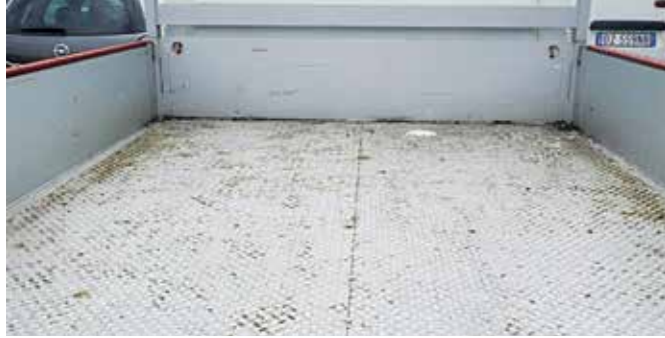
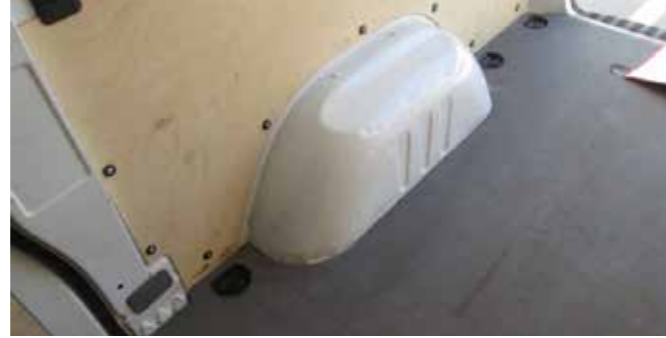
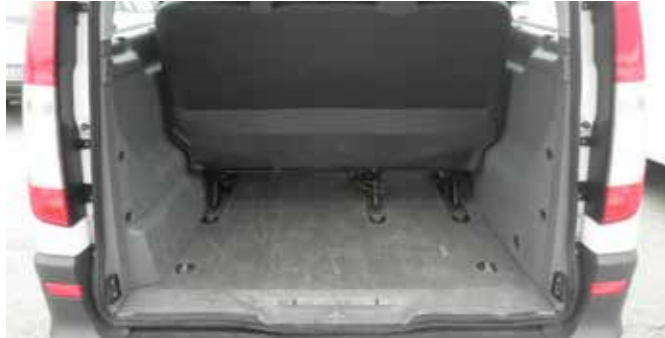
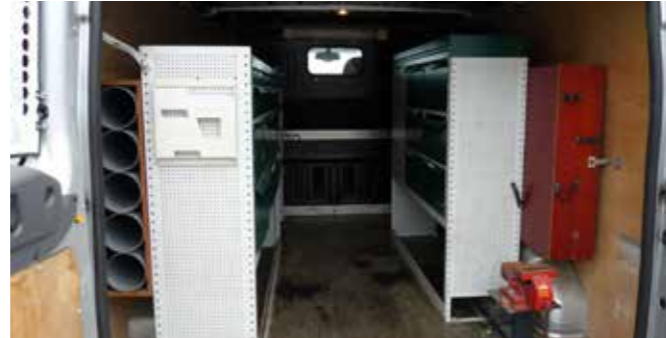
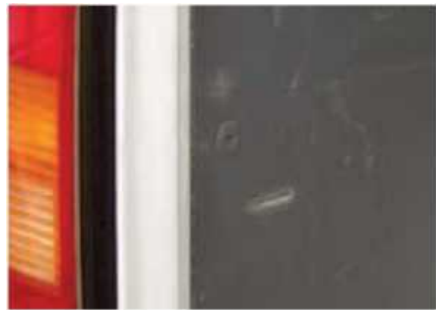
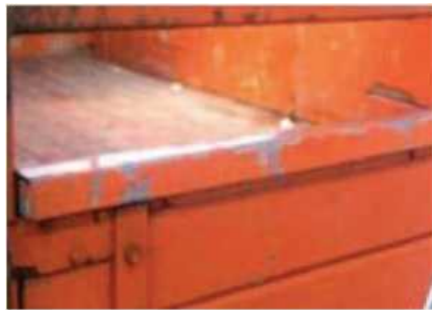
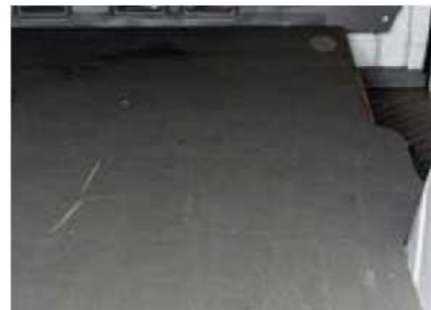
Dış Yükleme Alanı

✓ Kabul Edilebilir

- Kapıların işlevine etki etmemesi koşulu ile yükleme alanında ya da dışarıdan görülebilen bir yerde herhangi bir çizik, sürtünme ve / veya deformasyon
- Aracın içinin işlevine etki etmemesi koşuluyla yükleme alanının pervazlarında ya da dışarıdan görülebilen bir alanda sıyrıklar, vuruklar ve yumrular
- Doğru şekilde takılmaları ve araç yönetmeliklerine uymaları koşuluyla araçta kalan ek donanımlar
- Normal yükleme işlemleri sonucu yükleme bölmesinin eşiklerinde veya duvarlardaki aşınmalar.

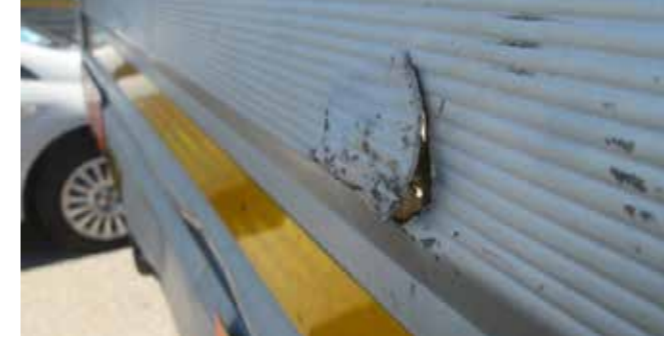
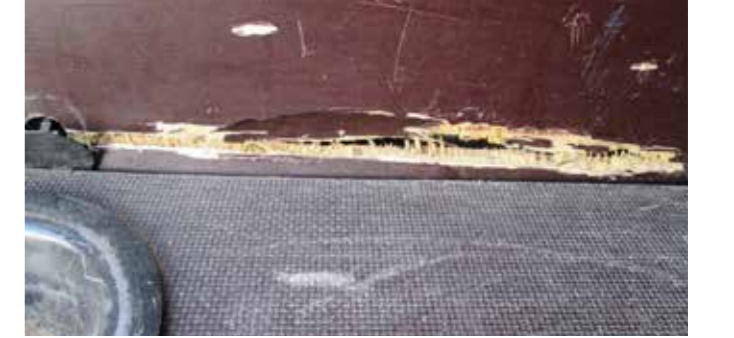
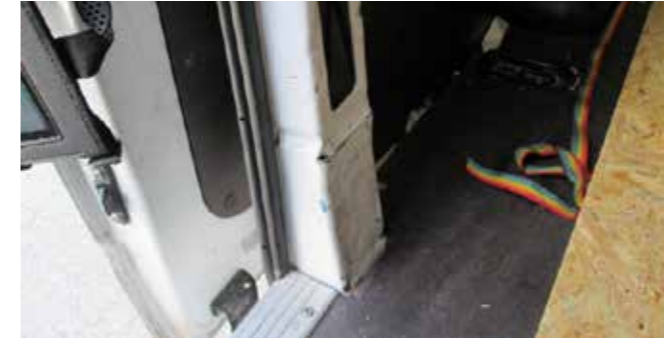
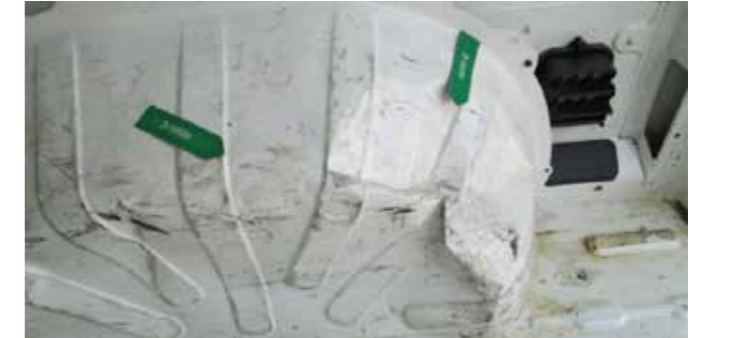
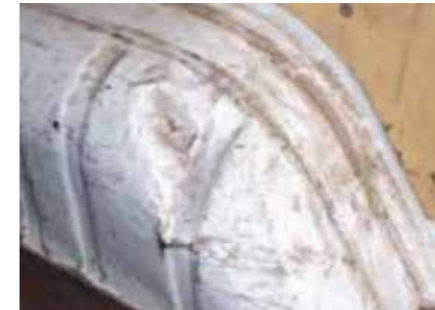
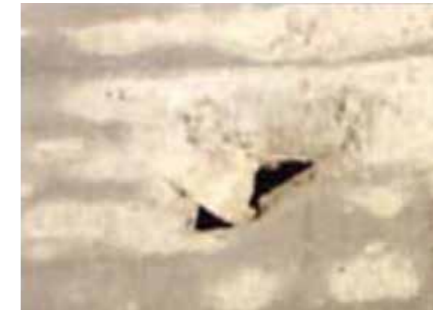
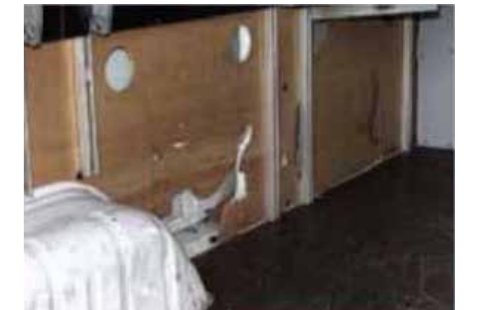
✗ Kabul Edilemez

- Lastik muhafazasında deformasyonlar ve yanlış yükleme veya yüklü malların yetersiz sabitlenmesi sebebiyle oluşan izler
- Yükleme alanında paslanma olan herhangi bir göçük, sürtünme izi, çizik
- Yükleme tabanında delikler veya ciddi deformasyon
- Kapıların, pencerelerin veya aksesuarların kullanımını sınırlandıran hasar görmüş, çökmüş veya kırılmış iç kaplama
- Gövde parçalarının, aracın iç duvarlarının, kapıların veya pencerelerin deformasyonu, işlevine etki etmesi
- Dışarıdan görülebilen yükleme alanının iç kısmında hasar
- Eksik iç kaplama veya bölme duvarları
- Yükleme tabanında veya yükleme bölgesi alanındaki kaplamada kopmalar, yırtıklar veya eksik parçalar

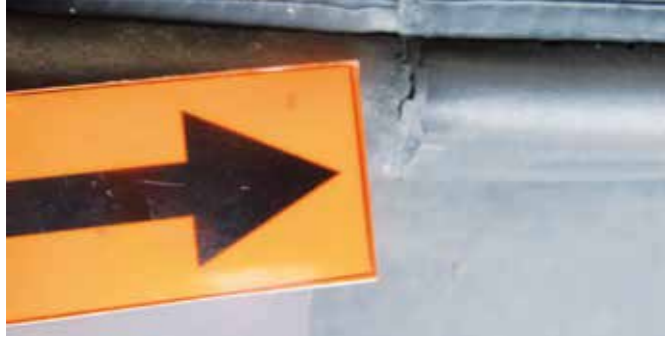
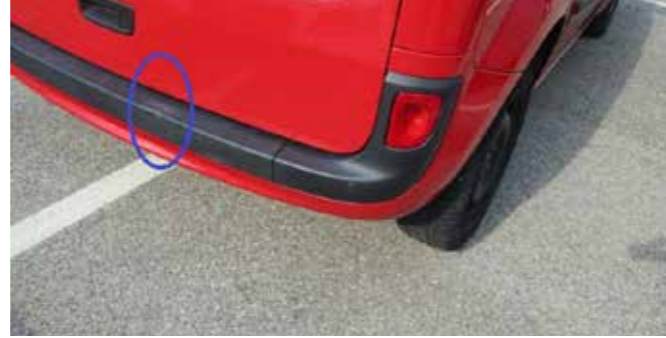
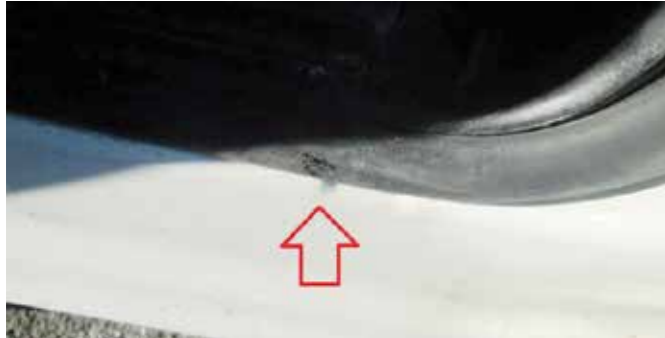
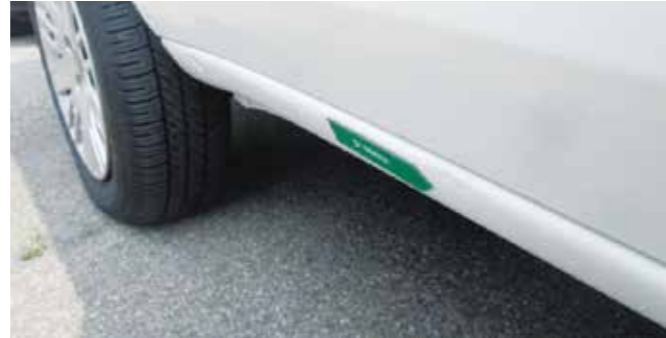
DİŞ Eşikler ve Kapı Contaları

✓ Kabul Edilebilir

- Tamponların, ışık grubunun vb. işlevini etkilememesi koşuluyla yükleme bölmesinin eşikleri üzerinde sürtünme, çizikler veya sıyrıklar.
- Kapıların işlevini etkilememek kaydıyla yükleme bölmelerinin arka veya yan kapı eşiklerinde sıyrıklar

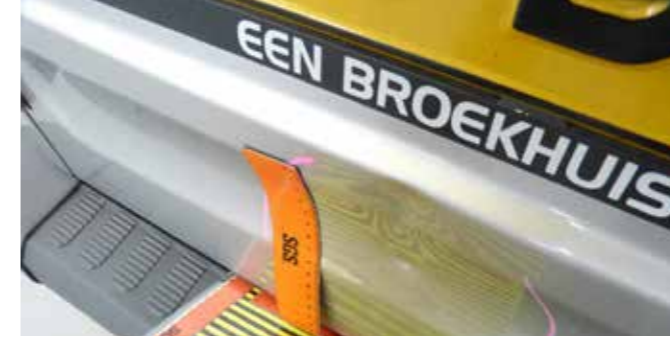
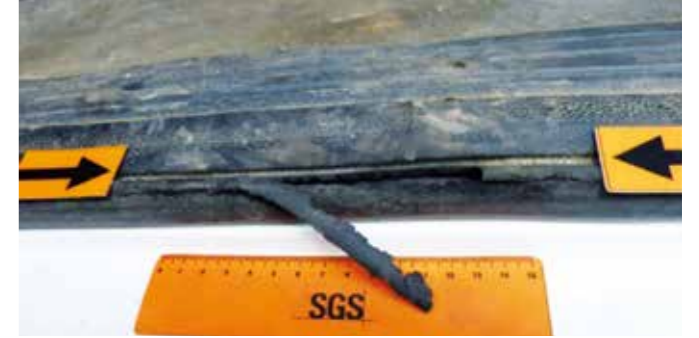
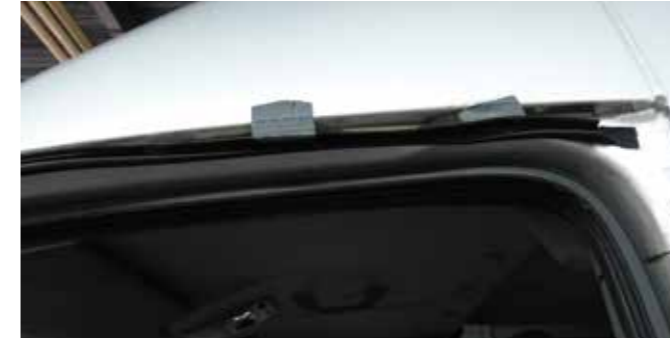
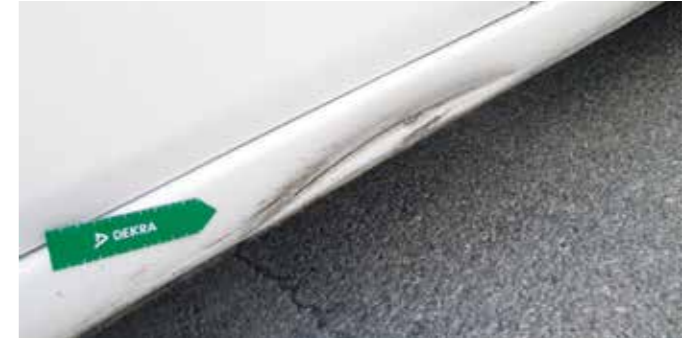
✗ Kabul Edilemez

- Eşiği deforme eden hasar
- Yükleme bölmesinin eşikleri üzerinde tamponların, ışık grubu vb. işlevini etkileyen sürtünme, çizikler veya sıyrıklar.
- Arabanın arka veya yan kapılarının eşiklerinde aşınmalar yükleme bölmelerinin işlevini etkileyen kapılar
- Hasarlı kapı contaları

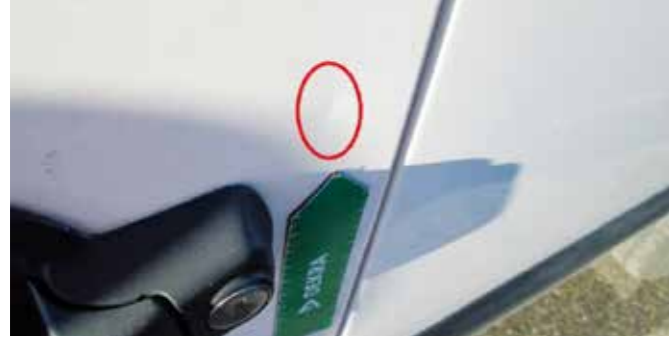
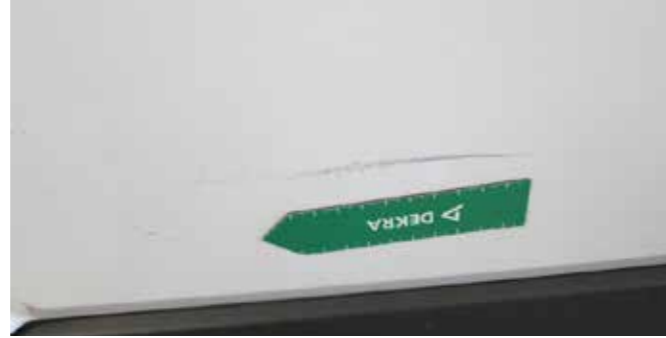
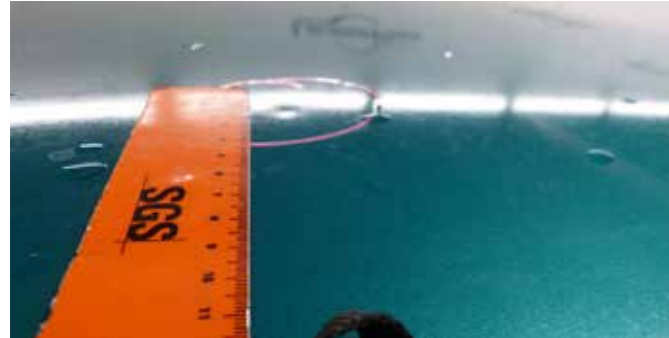
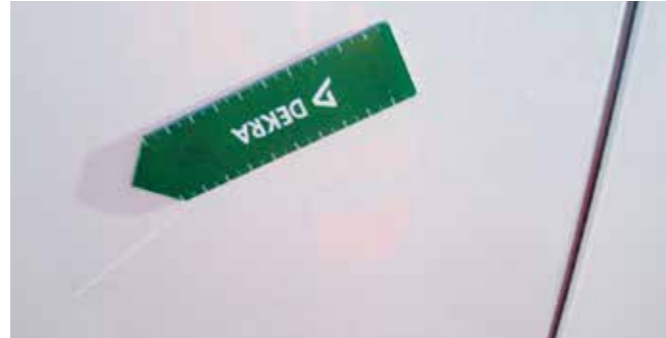
Dış Araç Gövdesi ve Boyası

✓ Kabul Edilebilir

- Mekanik cilalama yoluyla temizlenmesi mümkün olabilecek, 10 cm'ye kadar çatlaklar ve çizikler
- Mekanik cilalama yoluyla temizlenmesi mümkün olabilecek, 2 cm'ye kadar sürtünme ve aşınmalar
- Sayı panel başına iki taneyi geçmeyecek şekilde 2 cm'ye kadar göçük
- Panelin %25'inden azının etkilenmiş olması kaydıyla, taş sıçraması nedenli çatlakları bulunan ve kimyasal aşınma gelişimi olmayan alanlar
- Kimyasal aşınma gelişimi olmadan önce düzgünce onarılmış olan çatlaklar

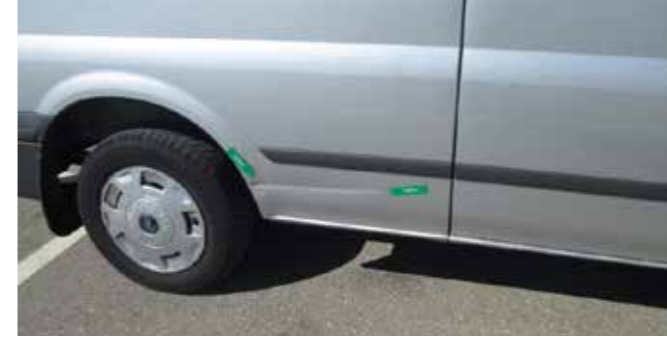
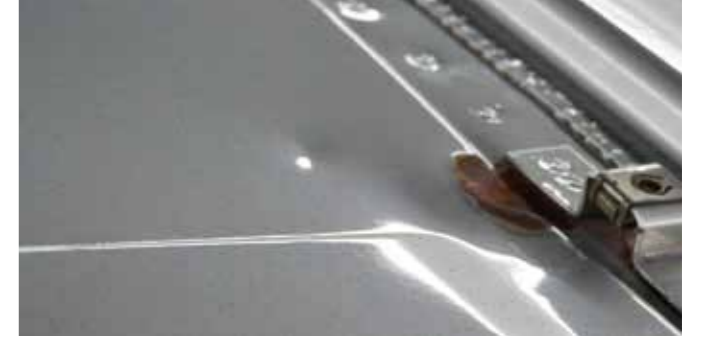
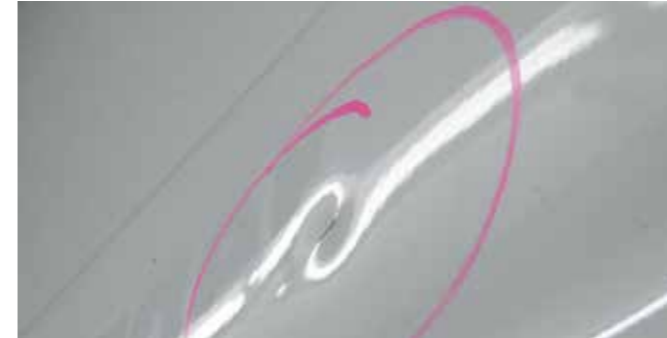
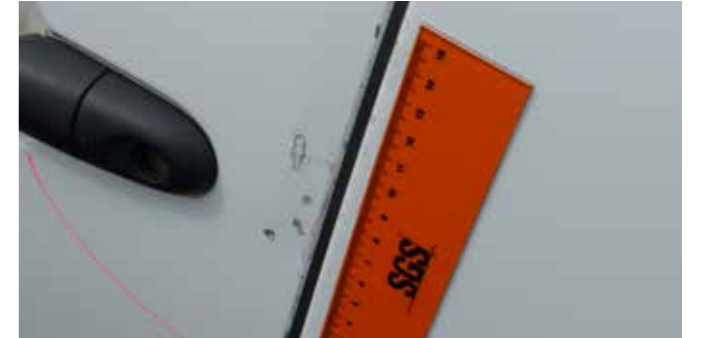
✗ Kabul Edilemez

- 10 cm'den uzun çatlaklar ve çizikler
- 2 cm'den büyük sürtünme ve aşınmalar
- Mekanik cilalama yoluyla temizlenmesi imkansız olan çatlaklar, çizikler, sürtünmeler ve aşınmalar
- 2 cm'den büyük göçükler
- Panel başına ikiden fazla göçük
- Kimyasal aşınma gelişmesi olan göçükler, sürtünmeler ve çizikler
- Panelin %25'inden fazlasını kaplayan çatlaklar (taş sıçraması nedeniyle)
- Renk farklılığı gösteren hatalı bir tekrar boyama işlemi
- Hatalı tamirat işlemi
- Herhangi bir hasarda kimyasal aşınma gelişimi
- Yanlış kimyasal kullanımı gibi dış etkenler nedeniyle boyanın renginin bozulması

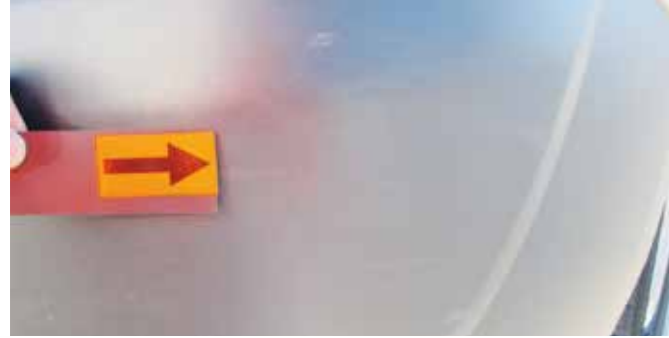
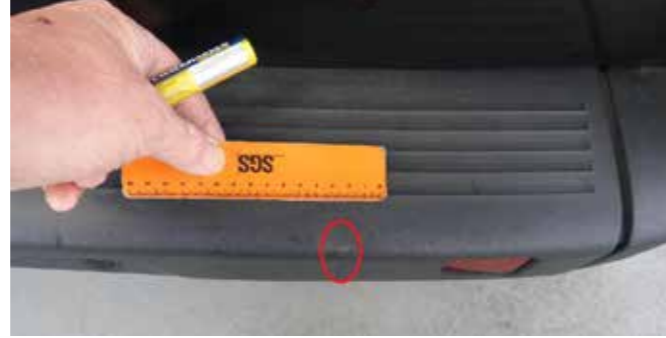
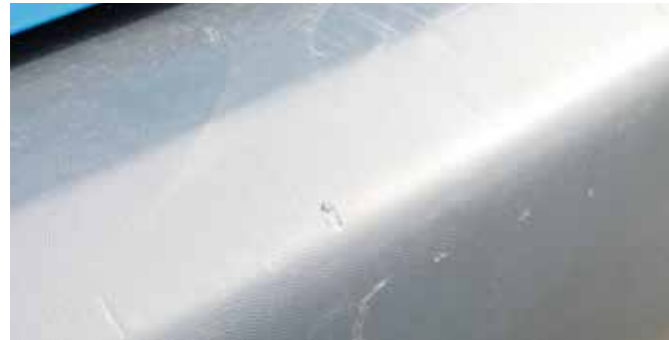
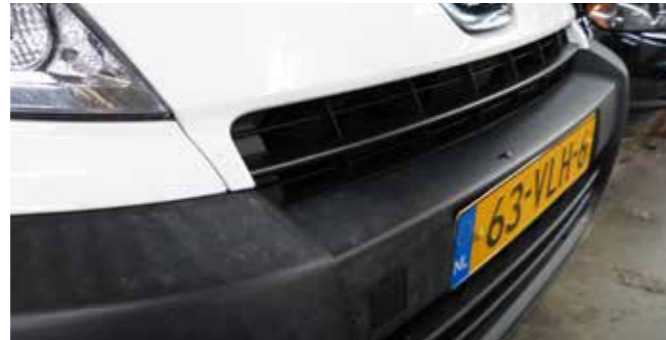
Dış Izgara ve Tampon

✓ Kabul Edilebilir

- Mekanik cilalama yoluyla temizlenmesi mümkün olabilecek, 10 cm'ye kadar çatlaklar ve çizikler
- Mekanik cilalama yoluyla temizlenmesi mümkün olabilecek, 2 cm'ye kadar sürtünme ve aşınmalar
- Dokulu ve boyanmamış çamurluklar için: 10 cm'ye kadar olan çizikler ve çentikler kabul edilebilir
- Dokulu veya boyanmamış çamurluklar için: 2 cm'ye kadar olan sürtünme ve aşınmalar kabul edilebilir
- Çamurluk ya da ızgara başına en fazla 2 olmak kaydıyla, 2 cm'ye kadar göçük
- Hava şartları gibi dış nedenlerden dolayı renk bozulması

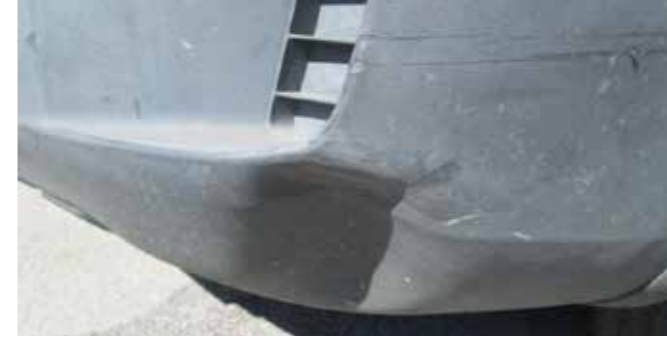
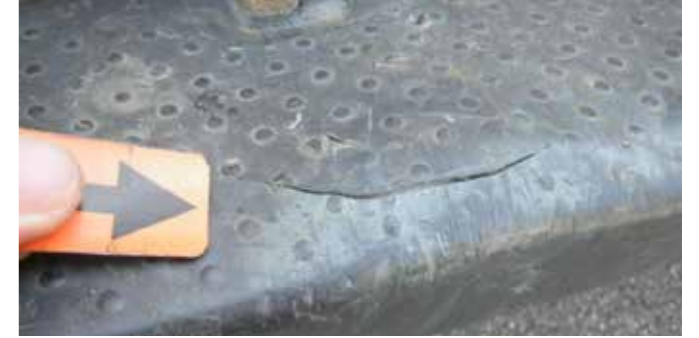
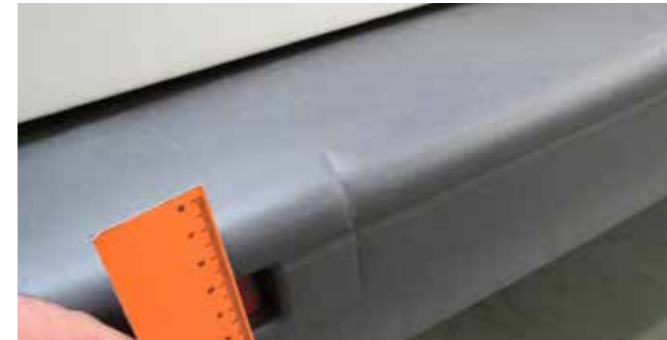
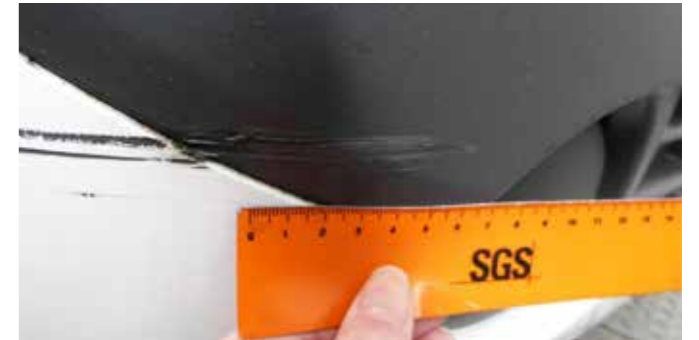
✗ Kabul Edilemez

- 10 cm'den uzun çatlaklar ve çizikler
- 2 cm'den büyük sürtünme ve aşınmalar
- Boyanmış çamurluklar için: mekanik cilalama yoluyla temizlenmesi imkansız olan çatlaklar, çizikler, sürtünmeler ve aşınmalar
- Kırılmış, çatlamış ya da deforme olmuş ızgaralar ve çamurluklar
- 2 cm'den büyük göçükler
- Izgara ya da çamurluk başına ikiden fazla göçük
- Kimyasalların yanlış kullanımı nedeniyle oluşmuş hasar

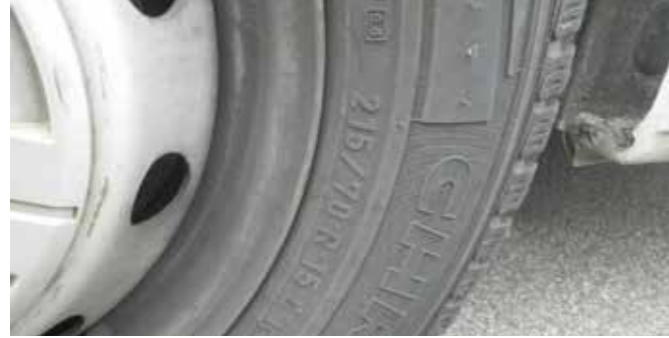
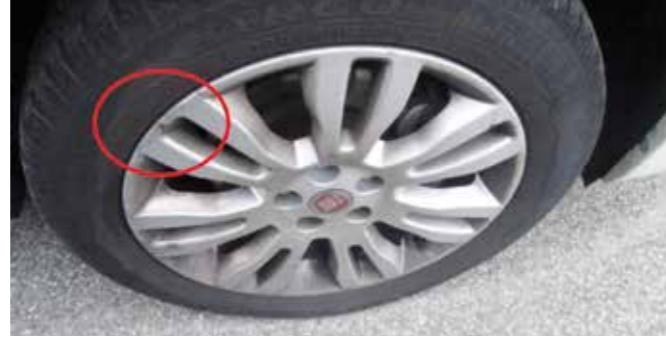
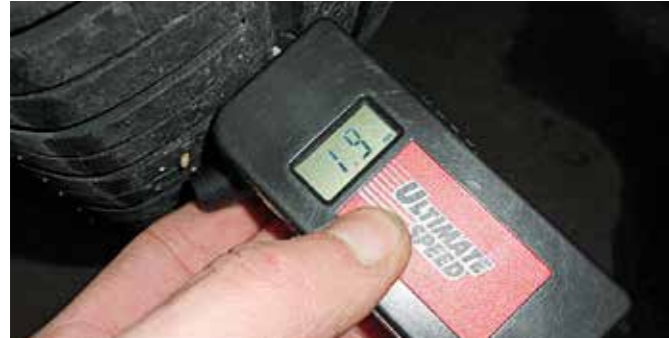
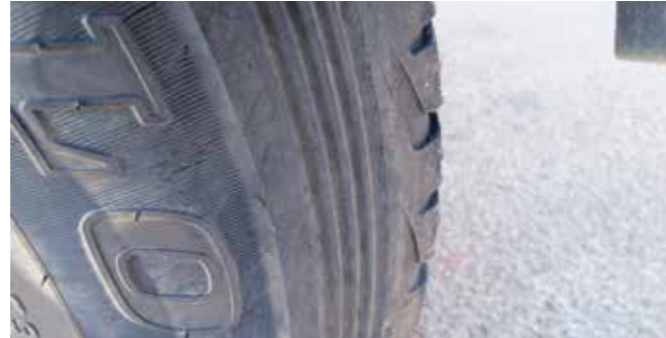
Dış Lastik Aşınması ve Jantlar

✓ Kabul Edilebilir

- Lastik tırtılı derinliği en az 2 mm olan lastikler ya da yerel yasalar koşulları yerine getiren lastik tırtılları
- Jantın, tekerler çemberinin ya da tekerlek alaşımının ön kısmında 10 cm'ye kadar çizik, sürtünme ya da aşınma
- Jantın, tekerler çemberinin ya da tekerlek alaşımının kenarlığından 10 cm'ye kadar çizik, sürtünme ya da aşınma

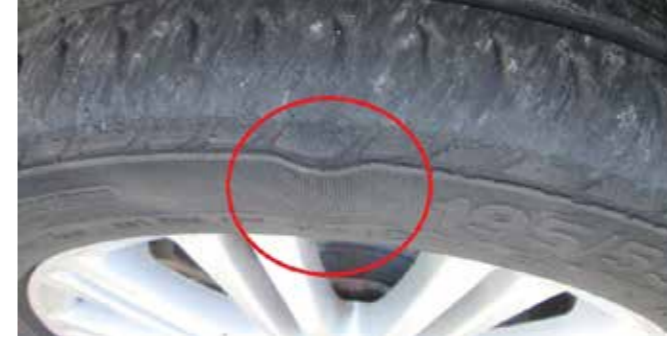
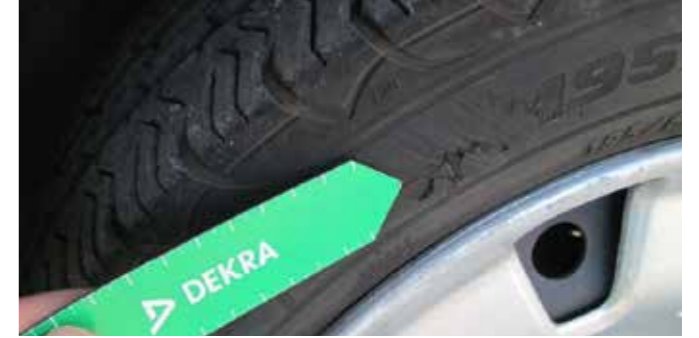
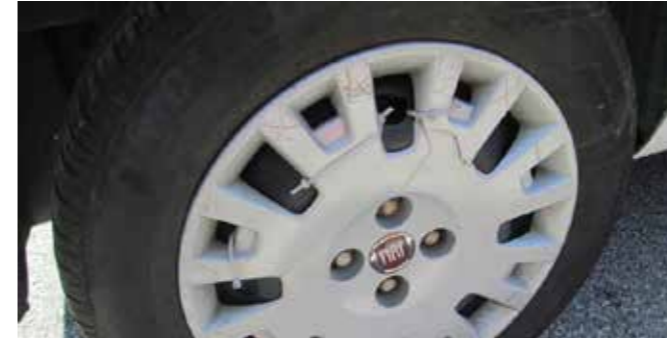
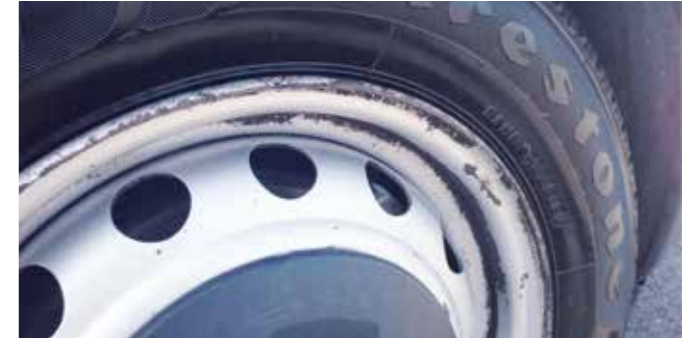
✗ Kabul Edilemez

- 10 cm'den büyük çizikler, sürtünmeler ya da aşınmalar
- Frenleme gibi nedenlerden dolayı deforme olmuş lastikler
- Lastiklerde şişlik, çatlaklar ya da kesikler
- Yan duvarlarda ya da lastik tırtılında hasar
- Yabancı cisim sokulmuş lastikler
- Kırılmış ya da deforme olmuş jant, tekerler çemberi ya da alaşımı
- Jantta, tekerler çemberinde ya da alaşımında kimyasal aşınma gelişimi
- Orijinal tekerler jantları, lastik tamir seti ve/veya yedek lastik olmadan iade

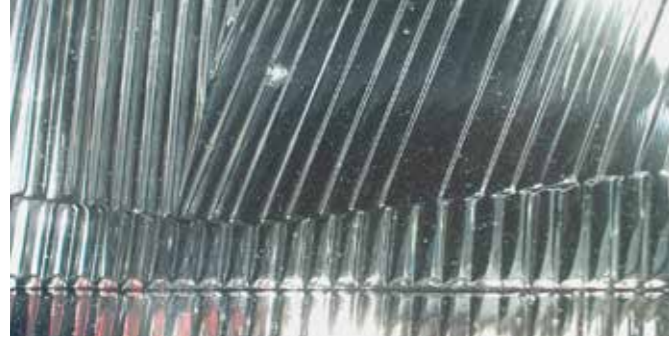
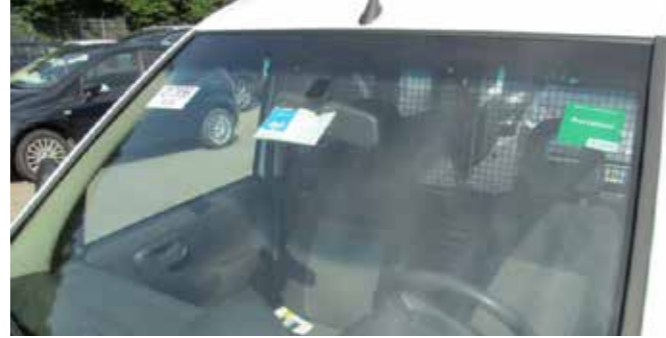
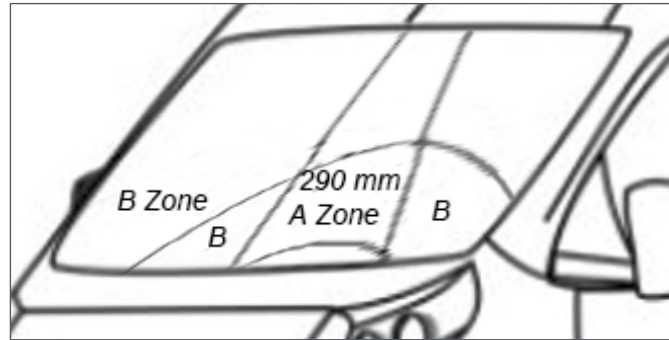
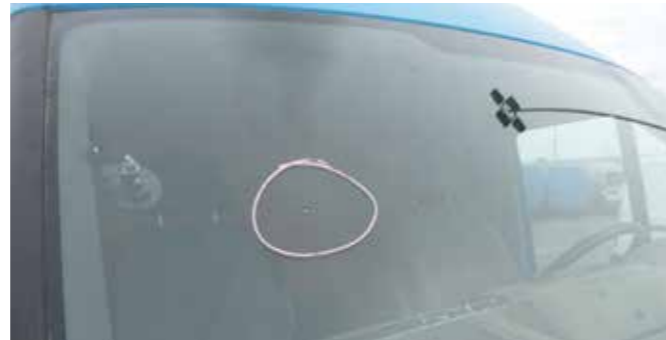
Dış Cam ve farlar

✓ Kabul Edilebilir

- Ön camın A bölgesinde 1 cm'den büyük olmamak kaydıyla taş izi
- Farların, sis farlarının veya göstergelerin yüzeyinde taş kırılması camı kırmaması ve işlevine zarar vermemesi
- Yerel mevzuatın gerektirdiği, cam üzerine yapıştırılan küçük etiketler

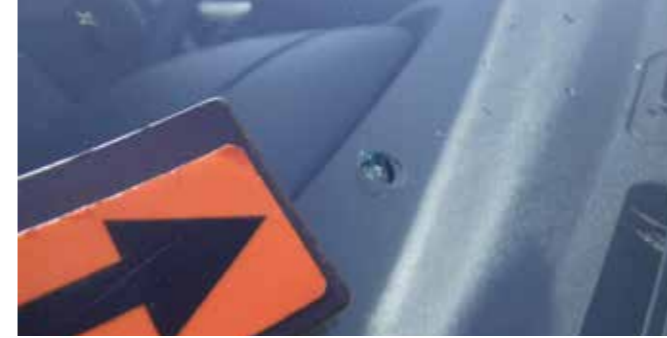
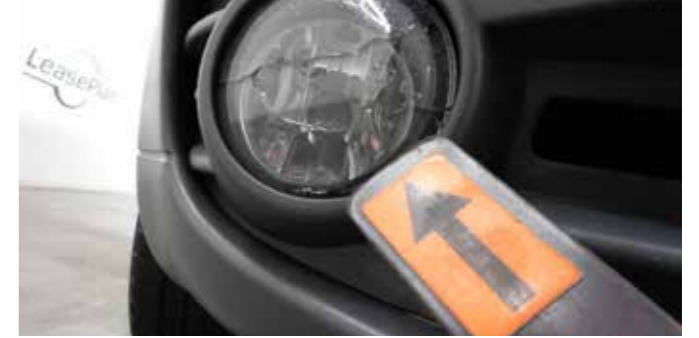
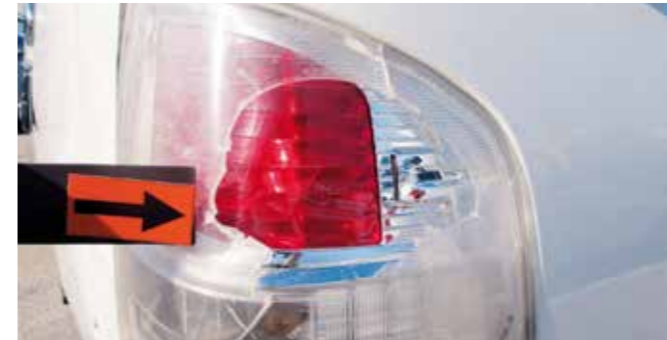
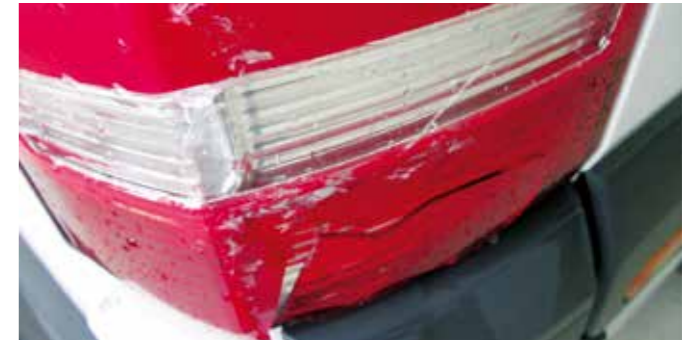
✗ Kabul Edilemez

- Kırık cam veya farlar
- Farlarda farın işlevini kısıtlayacak çatlaklar veya izler. Tüm ampuller çalışır durumda olmalıdır
- Profesyonel olarak uygulanmadıysa, yırtıldıysa veya ön camın köşelerinden ayrılmaya başladıysa, kendi kendine uygulanan güneş koruması veya renkli şeritler ön camdan tamamen çıkarılmalıdır.
- 1 cm'den büyük izler ve çatlaklar
- Camın A bölümünde olan ve/veya 1 cm'den büyük olan çatlaklar ve yarıklar

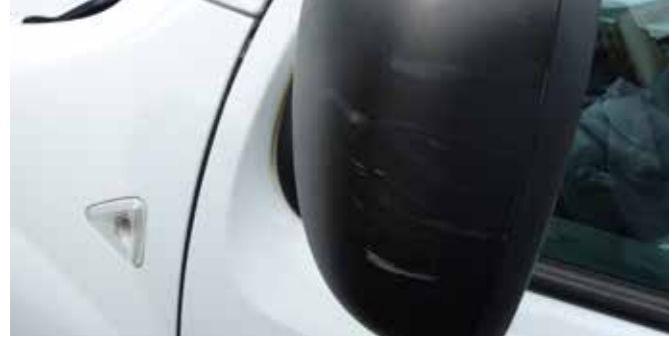
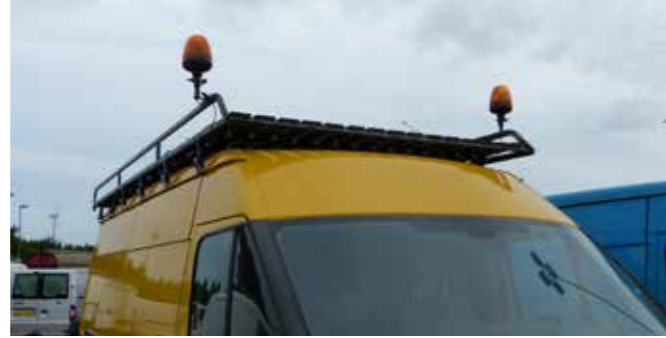
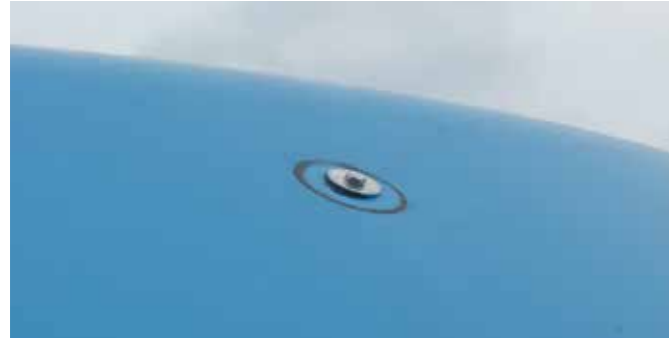
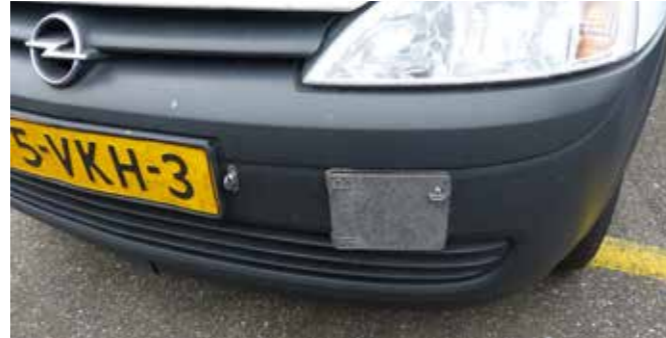
Aynalar ve Dış Mekanizmalar

✓ Kabul Edilebilir

- 5 cm'ye kadar sürtünme, çizikler ve çentikler
- Sağlam çeki demiri ve pimleri olan bir aracı iade etme
- Herhangi bir hasar olmaksızın, uygun şekilde takılmış ve tam çalışır durumda olan takılmış işaret lambaları veya ışıklar. Işıklar, yasal gerekliliklere tam olarak uygun olmalı ve yasalar gerektiriyorsa araç belgelerinde belirtilmeli
- Eklenen antenler veya tavan teçhizatı tamamen işlevsel olmalı ve yol güvenliğine uygun olmalı, ayrıca araç tipi için onaylanmış olmalıdır.
- Dış bağlantı parçalarının çıkarılması durumunda, etkilenen bölgenin uygun şekilde onarılması gerekir.

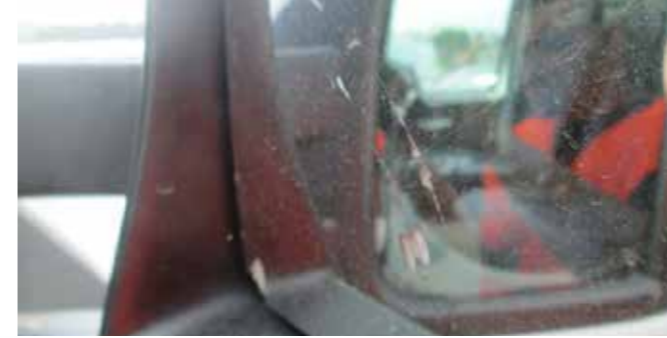
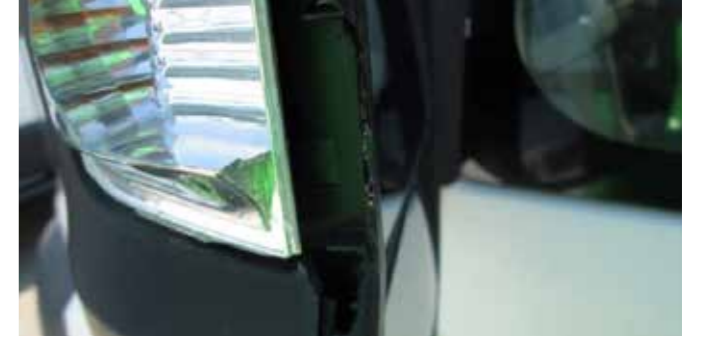
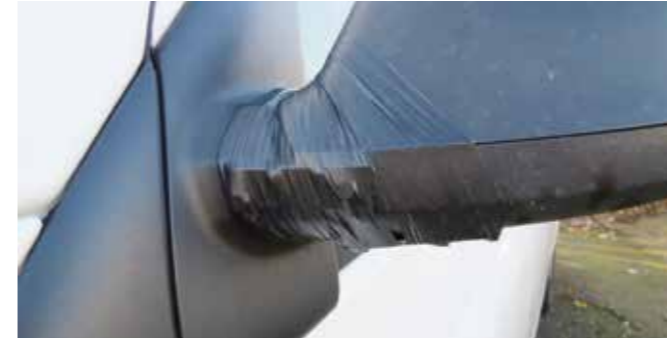
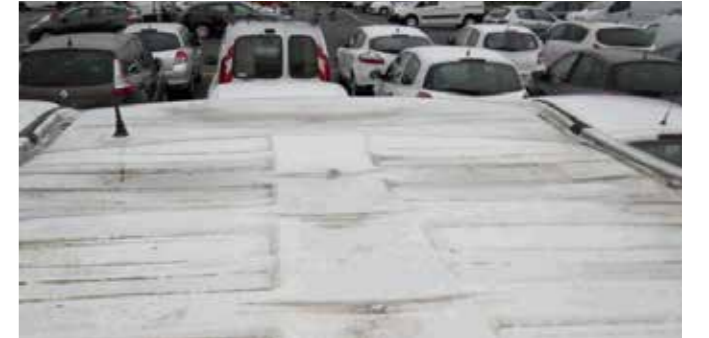
✗ Kabul Edilemez

- 5 cm'den büyük sürtünme izleri, çizikler ve çentikler
- Ayna ve/veya ayna muhafazasının deformasyonu
- Takılması veya çıkarılmasıyla aracın yapısına zarar veren işaret ışıkları
- Hasarlı, kırılmış veya paslanmış portbagajlar ve/veya çeki demirleri

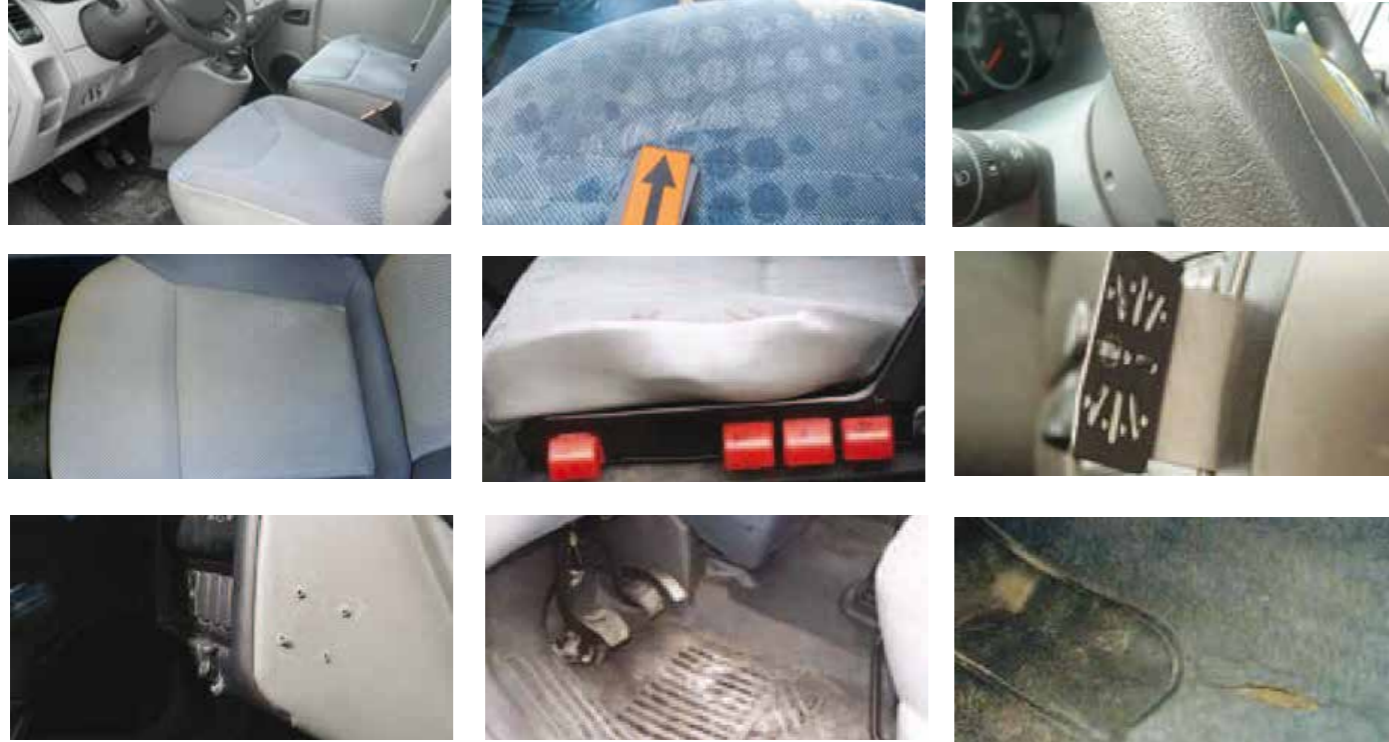
İç Kısım İç Döşemeler

✓ Kabul Edilebilir

- İç kaplamada, koltuklarda, halıda ve zemin döşemesinde genel temizlikle ortadan kalkabilecek kirlenme ve lekelenme
- Genel kullanım sonucu yıpranma ve iz bulandıran koltuklar
- Günlük kullanım ve yıpranma sonucu panelde renk bozulması
- Telefon mekanizmaları / kasa üniteleri aracın üzerinde bırakılmış olabilir
- Genel kullanımdan kaynaklı aşınmayı (başka bir deyişle araçtan inerken ve/veya araca binerken oluşmuş) gösteren koltuklar; koltuklardaki izler
- Kullanım talimatlarına uygun şekilde yerleştirilmiş ve yasal koşullara uygun cep telefonu ekipmanı, araçta bırakılabilir.
- Telefon ekipmanının çıkarılması sonucu kalan delikler, göze çarpmayan bir aladaysa kabul edilebilirler.
- Günlük kullanımdan kaynaklı ayak boşluğu aşınmaları
- Sık kullanılan yerlerde oluşan aşınmalar, hafif lekeler ve küçük tırtıklar.

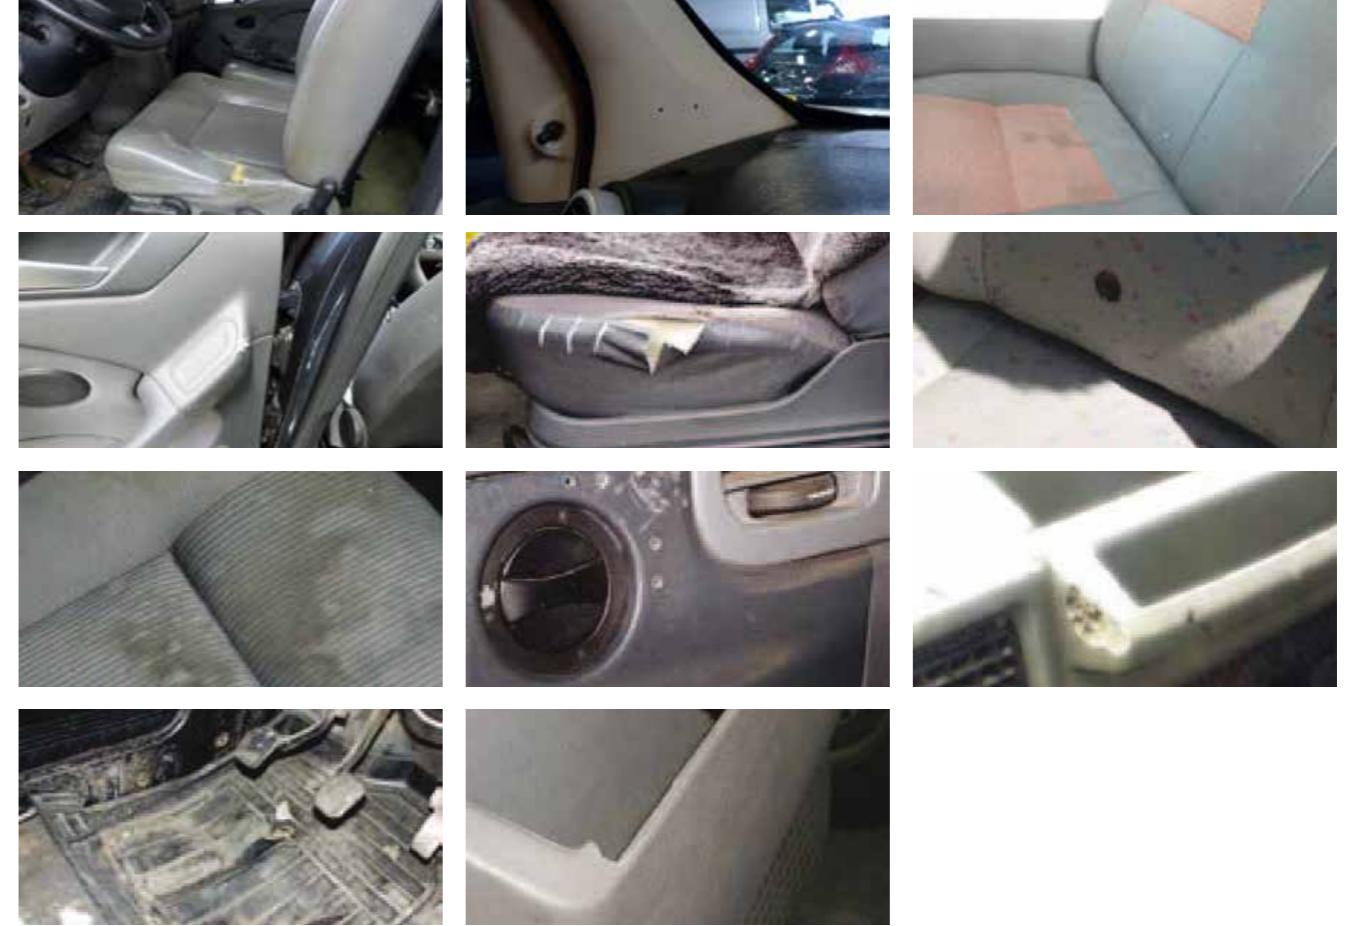
✗ Kabul Edilemez

- İç kaplamada, koltuklarda, halıda ve zemin döşemesinde genel temizlikle ortadan kalkmayacak ancak profesyonel özel temizlik gerektiren kirlenme ve lekelenme
- İç kaplamada, halıda ve zemin döşemesinde kesikler, aşınmalar ve materyal deformasyonu
- Ekipman kaldırılması sonucu konsolda oluşturulan delikler
- Direksiyonda kesikler, oyuklar ve deforme olmuş kaplama
- Temizlenmesi için profesyonel temizlik hizmetleri gerektirecek şekilde aracın iç döşemelerine sinmiş kokular
- Aracın koltuklarının eksik olarak iade edilmesi
- Döşemelerdeki delikler/sigara yanıkları veya yırtıklar.
- Büyük yırtıklar, delikler ve yoğun lekeler.
- Kırık kontrol paneli veya torpido gözleri.
